## Düppenweiler, Kunstschacht. Die Mauer der Fondation.

Gerhard Müller.

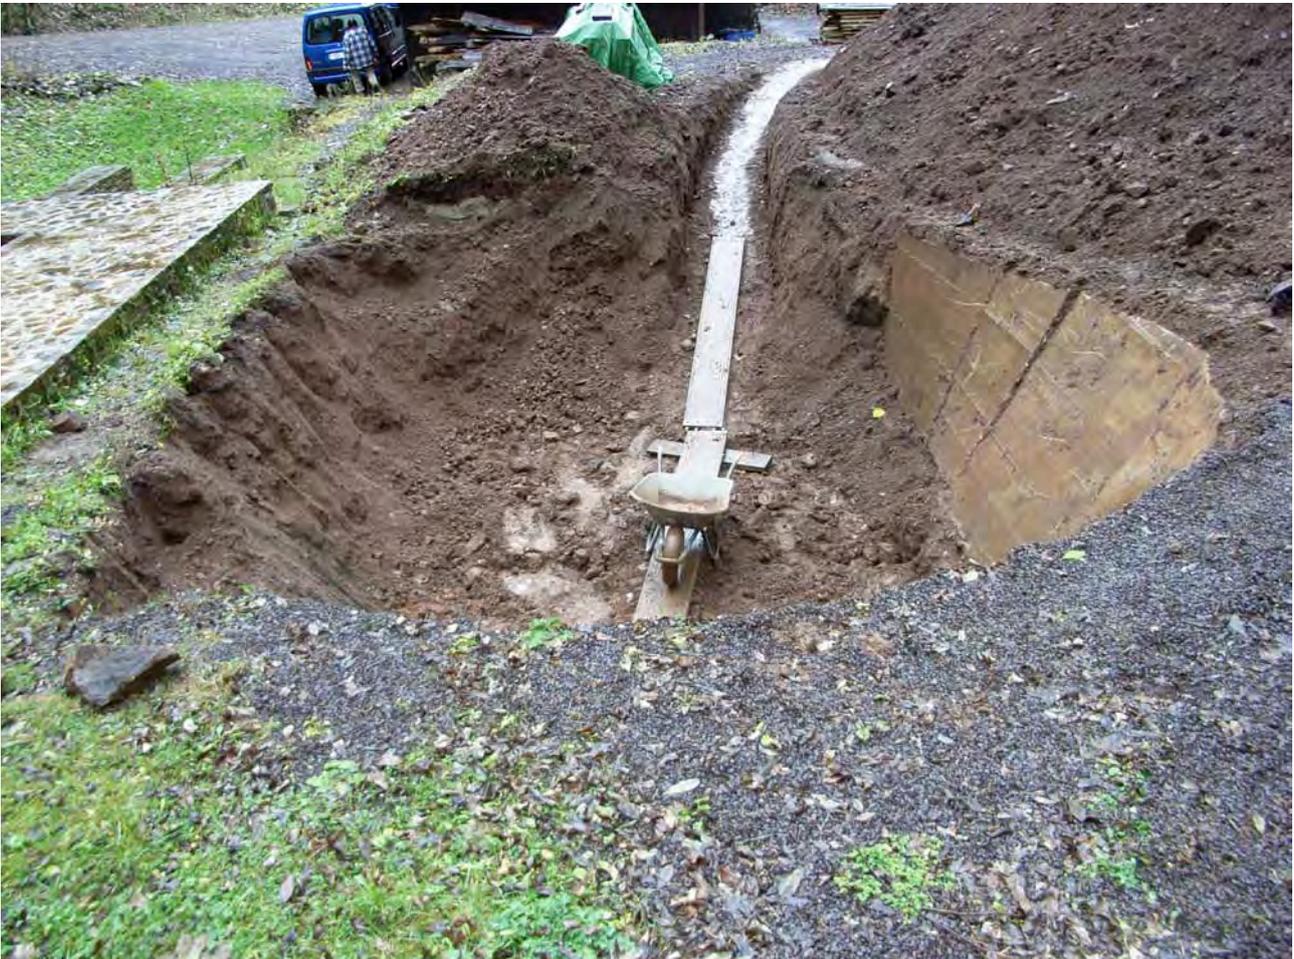
**Bild 1 [2009-11-14]**

Das Objekt dieser Darstellung ist die Seite der Fondation (links im Bild), die dem Kunstschacht zugewandt ist. Nach den Erfahrungen bei der Ausgrabung der Fondation, nämlich teilweise völlig entkalktem Mörtel, war beabsichtigt, genügend weit von der Mauer weg zu bleiben, um diese nicht zu beeinträchtigen.

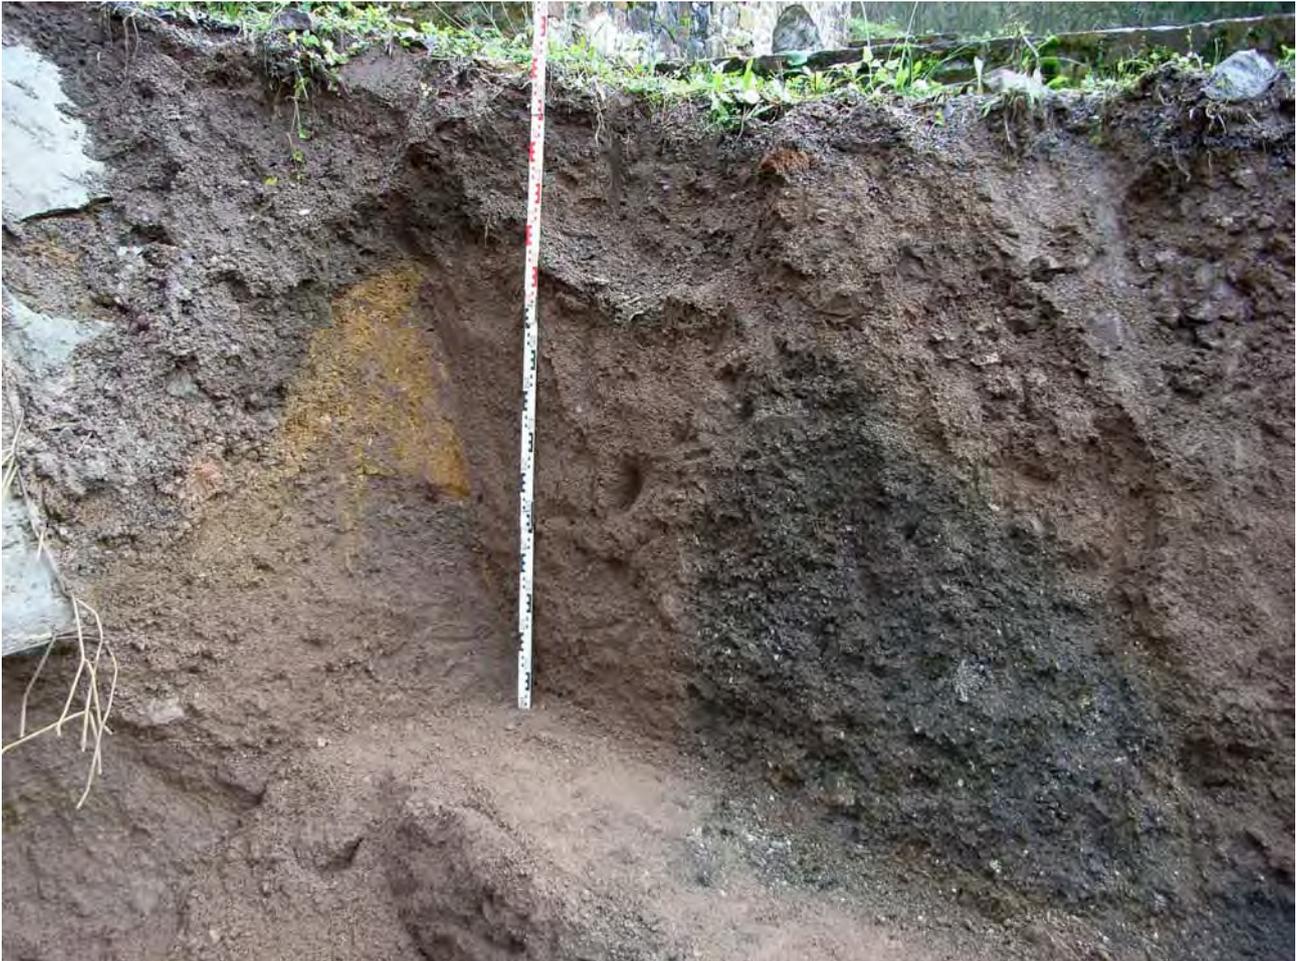
**Bild 2 [2009-11-21]**

Der erste klare Anschnitt auf der Seite der Fondation ergab ein Bild, das sich aus den späteren Aufschlüssen deuten lässt. Die Ecke entspricht dem rechten Winkel, der von der Verlängerung der NW-Schachtwand und der Fondation gebildet wird.

Die gelben Massen sind noch am originalen Ablagerungsort. Alle braunen Massen sind lockere Füllung des verbrochenen Schachtes. Die dunklen Massen erstreckten sich sowohl noch nach oben wie ein Stück nach unten. Sie werden als spätere Füllung eines Verbruchs gedeutet, der vom Anfahren des Kunstschachts durch eine Strecke vom "Neuen Schacht" der Dillinger Hütte 1914/1915 herrührt.

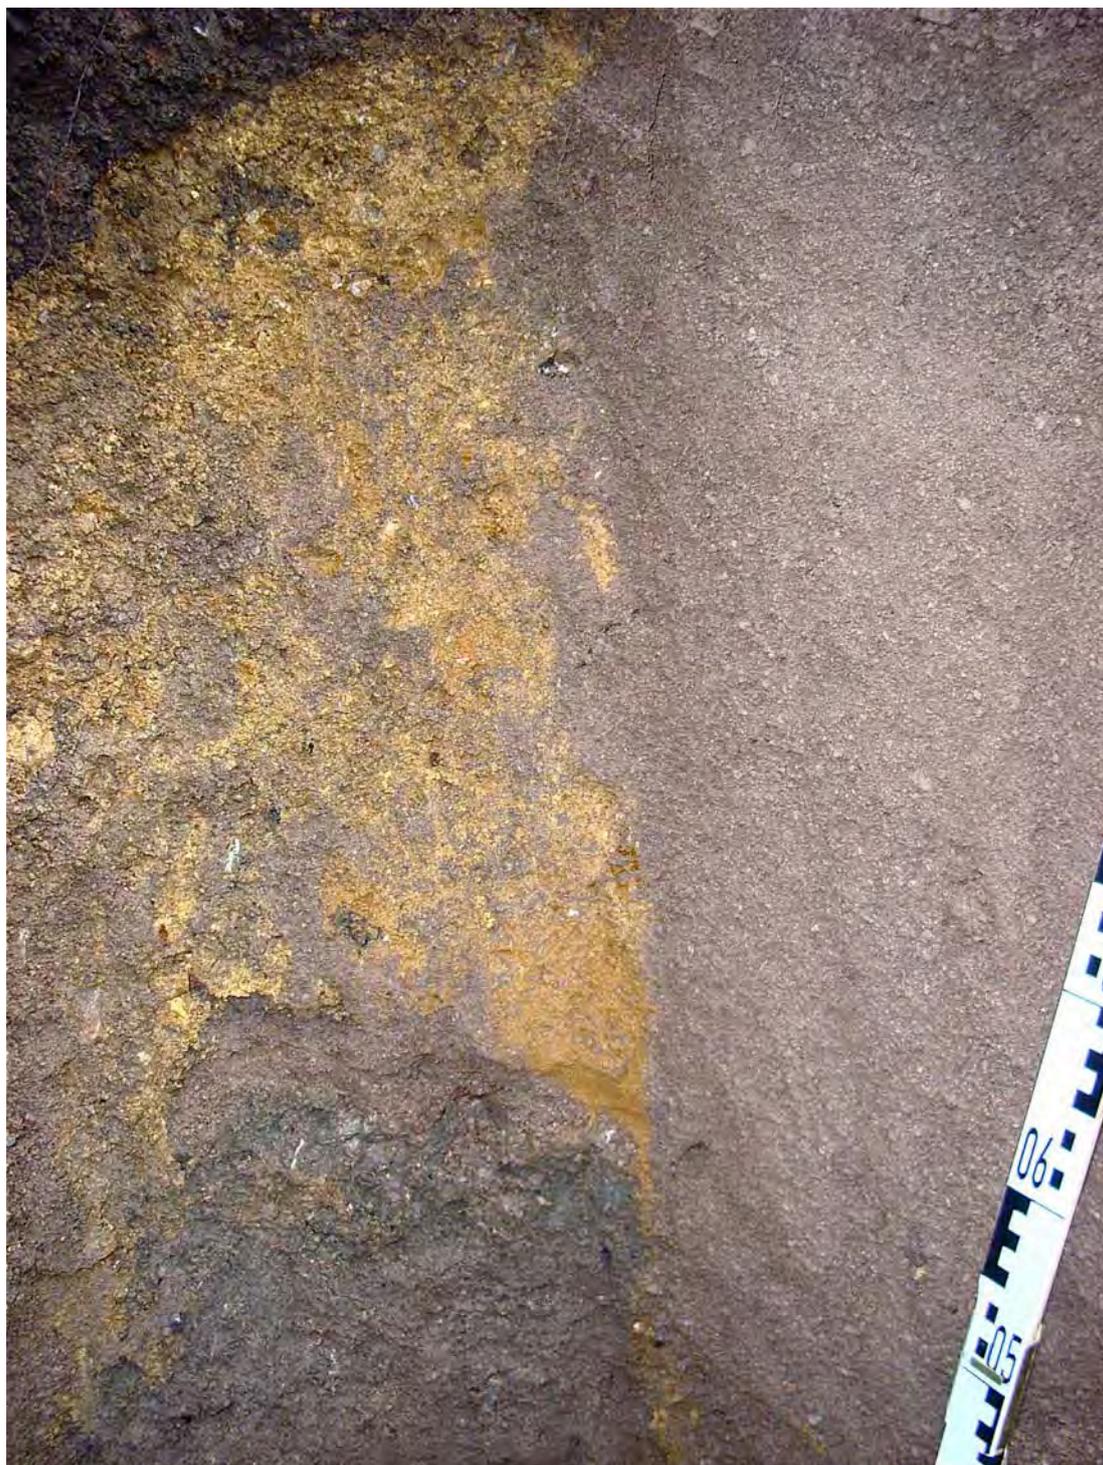
**Bild 3 [2009-11-21]**

Ausschnitt aus Bild 2. Bei der sehr deutlich gelben Partie handelt es sich um Material, das aus einem Abbau eines völlig oxidierten Pyrit/Markasit-Ganges stammt. Es wurde benutzt, um den obersten offenen Abschnitt zwischen dem Kunstschacht und der Mauer nach Abschluss der Maurerarbeiten zu verfüllen. Beim Verstürzen des Schachtes wurden diese Massen über die Ränder des Verbruchs in die Tiefe gezogen und waren immer eindeutig zu erkennen. Die dunkelrotbraunen Massen darunter sind stark lehmig zersetzte Gesteine aus dem direkten Untergrund, die während des Mauerns eingebracht wurden.

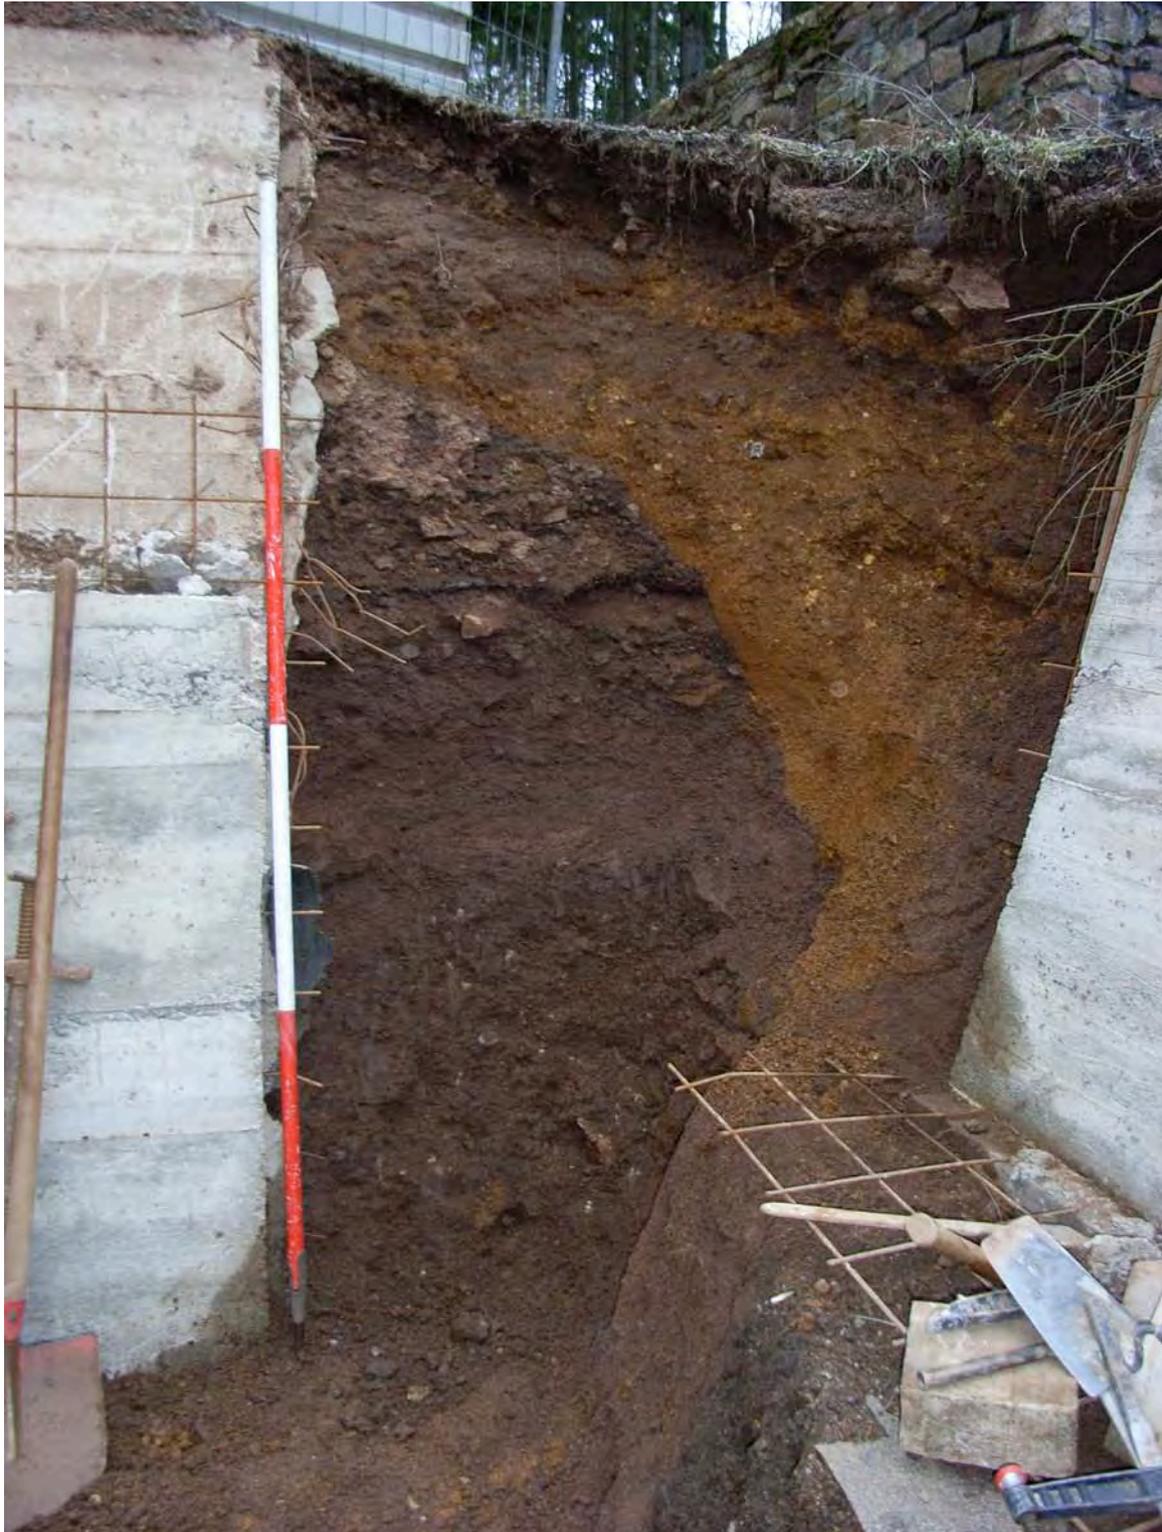
**Bild 4 [2010-03-13]**

Die gleiche Situation bei einem etwas tieferen Niveau. Die rotbraunen Massen neben dem gelben Haldenmaterial gehören bis auf die obersten Partien zu einem größeren Körper aus periglacialen (eiszeitlichen) Solifluktionmassen, die die tiefer anstehenden älteren Gesteine überlagern.

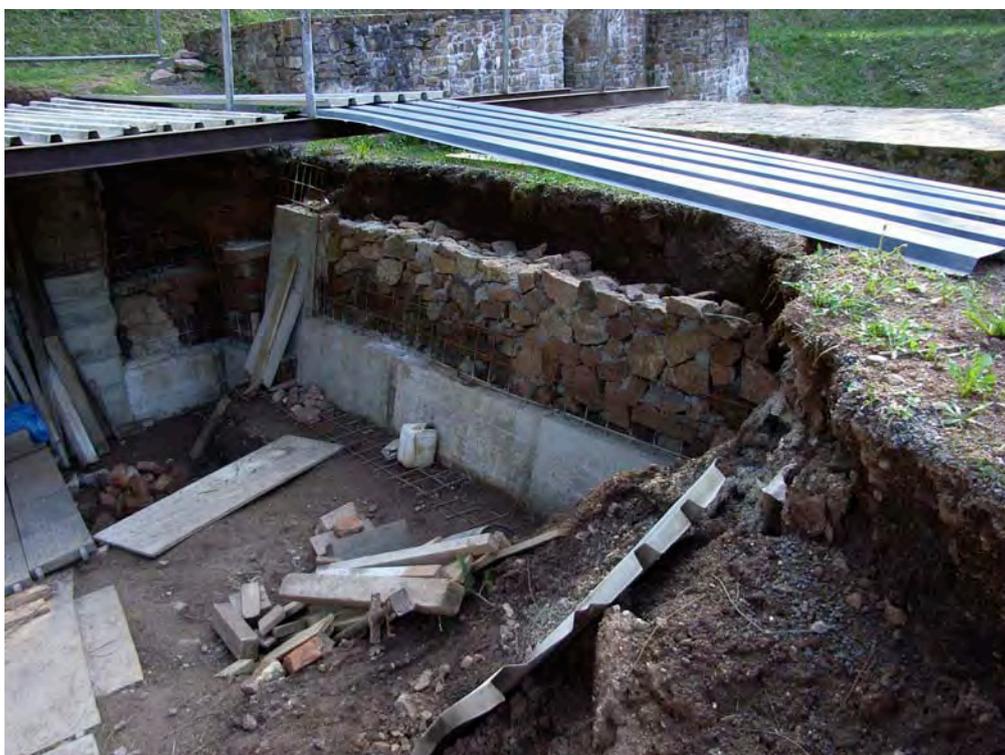
**Bild 6 [2010-04-10]**

Schon von Beginn an verbrachen die lockeren Füllmassen des Kunstscht und bedingten eine Ausmauerung der Ausbrüche, was sich auch in der Tiefe häufig wiederholte.

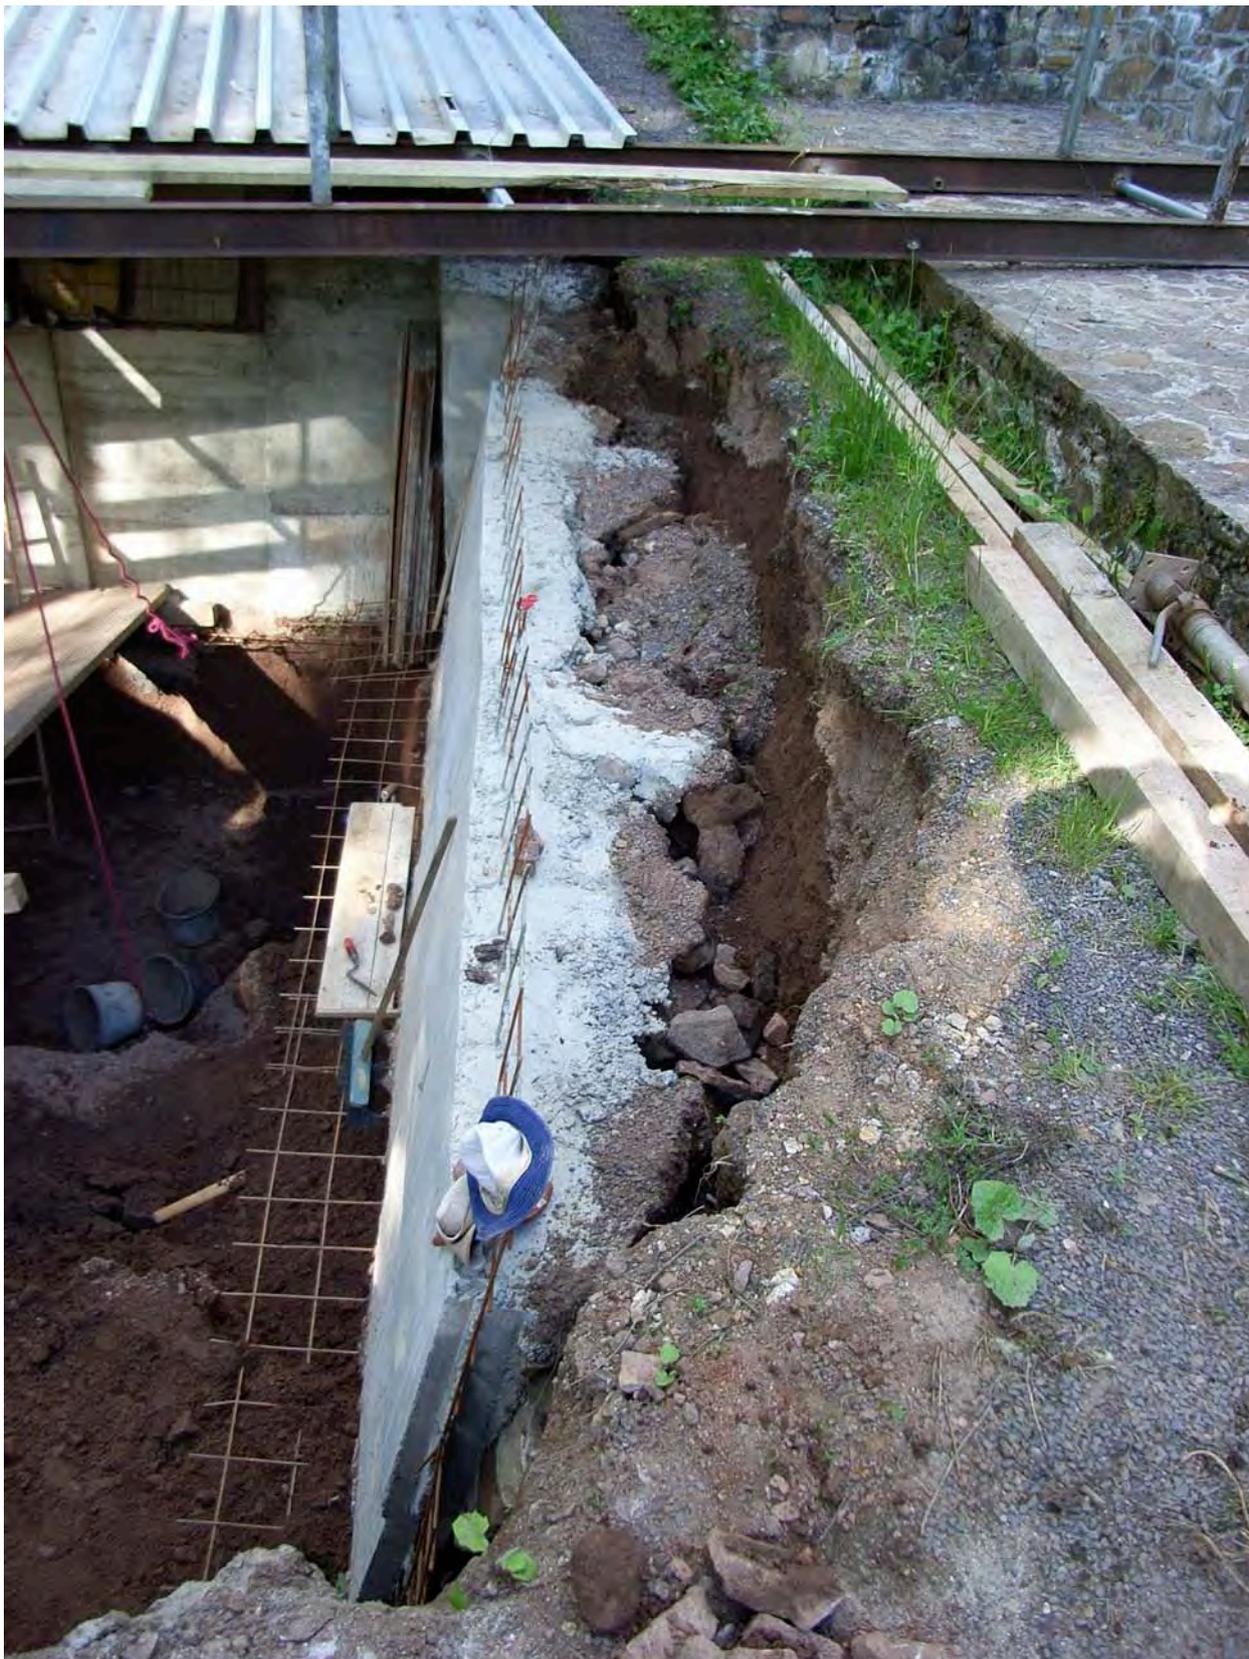
**Bild 7 [2010-05-22]**

Die sehr geringe Belastbarkeit der lockeren Füllung führte bei diesem Stand der Arbeiten zu einem leichten Abrutschen der Betonwand. Diese wurde dann über den Rand der Baugrube hinaus verlängert, um eine sichere Auflage zu erhalten.

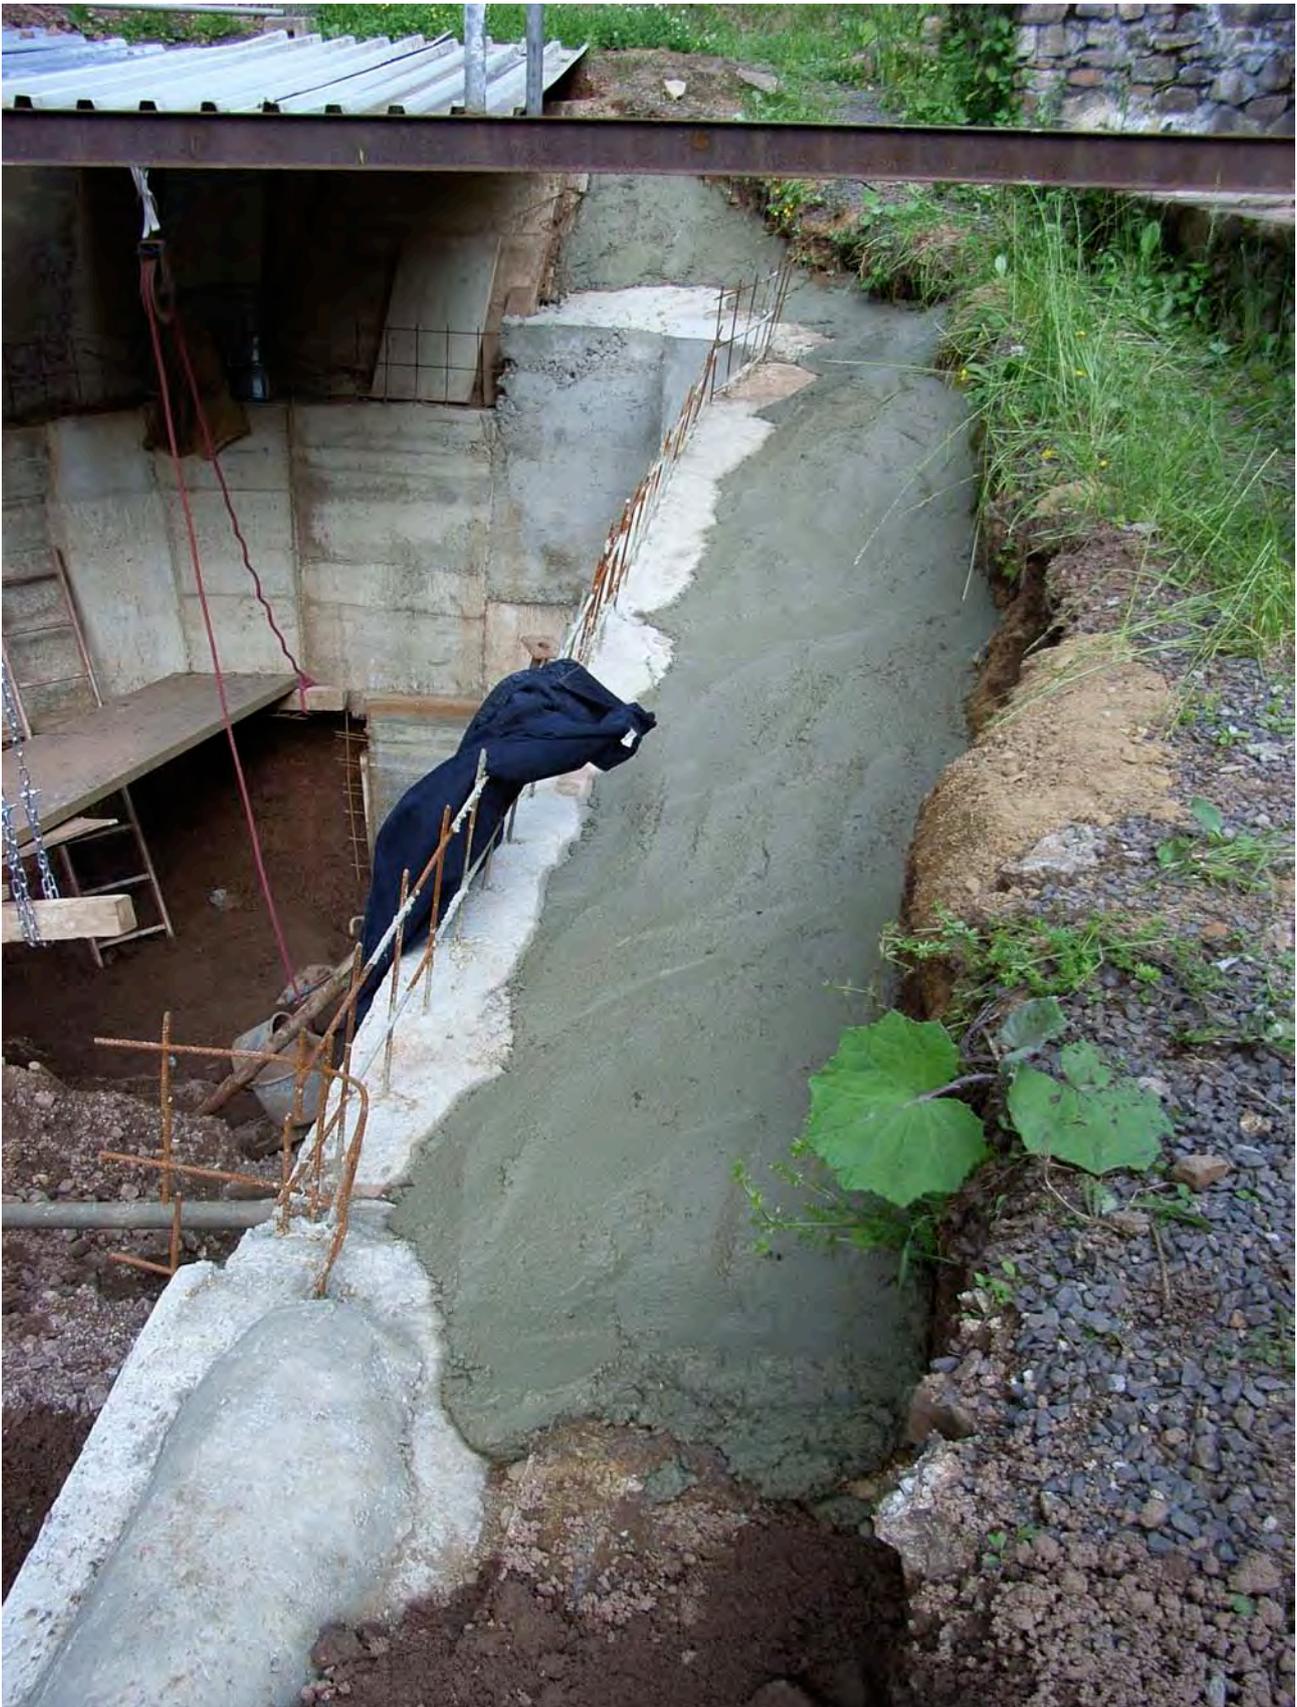
**Bild 8 [2010-06-12]**

Um den Eintritt von Wasser zu verhindern wurde der entstandene Riss verfüllt und mit Beton abgedeckt. Dies konnte jedoch nicht verhindern, dass zu einem späteren Zeitpunkt bei einem sehr starken Regen das über den Hang von oben her zulaufende Wasser einen Weg sich unter die Betonabdeckung bahnte.

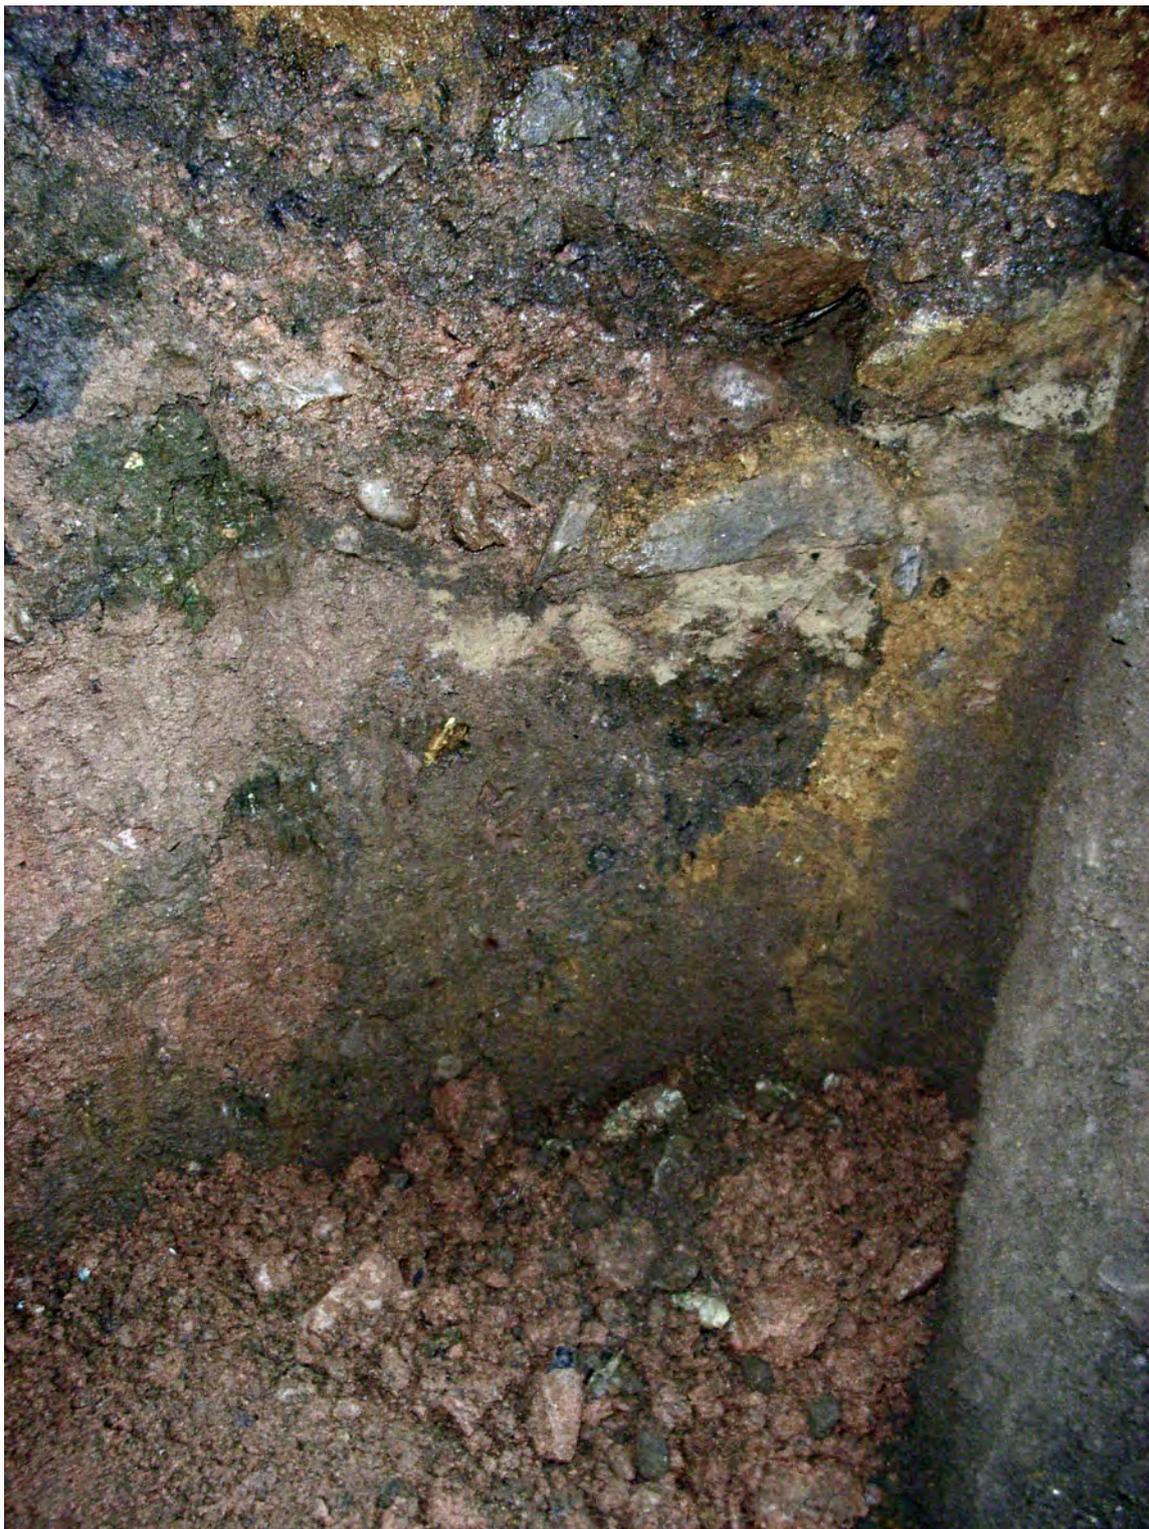
**Bild 10 [2011-02-19]**

Das Bild zeigt eine Situation, wie sie durch das Abrutschen von Massen am Rand des Versturztrichters häufig entsteht. Über den Gesteinen des festen Rands sitzen dünne Schichten von Material, das von oben kam. Hier kann man oben und auf der rechten Seite das bereits erwähnte gelbe Haldenmaterial in dünner Schicht erkennen. Was aber wesentlich ist, sind einige Mauersteine und helle Mörtelflächen. Der erste Gedanke an verstütztes Mauerwerk erwies sich als falsch. Es war echtes Mauerwerk, aber in einem Bereich, in dem es nicht vermutet worden war, deutlich näher an der Betonwand als oben.

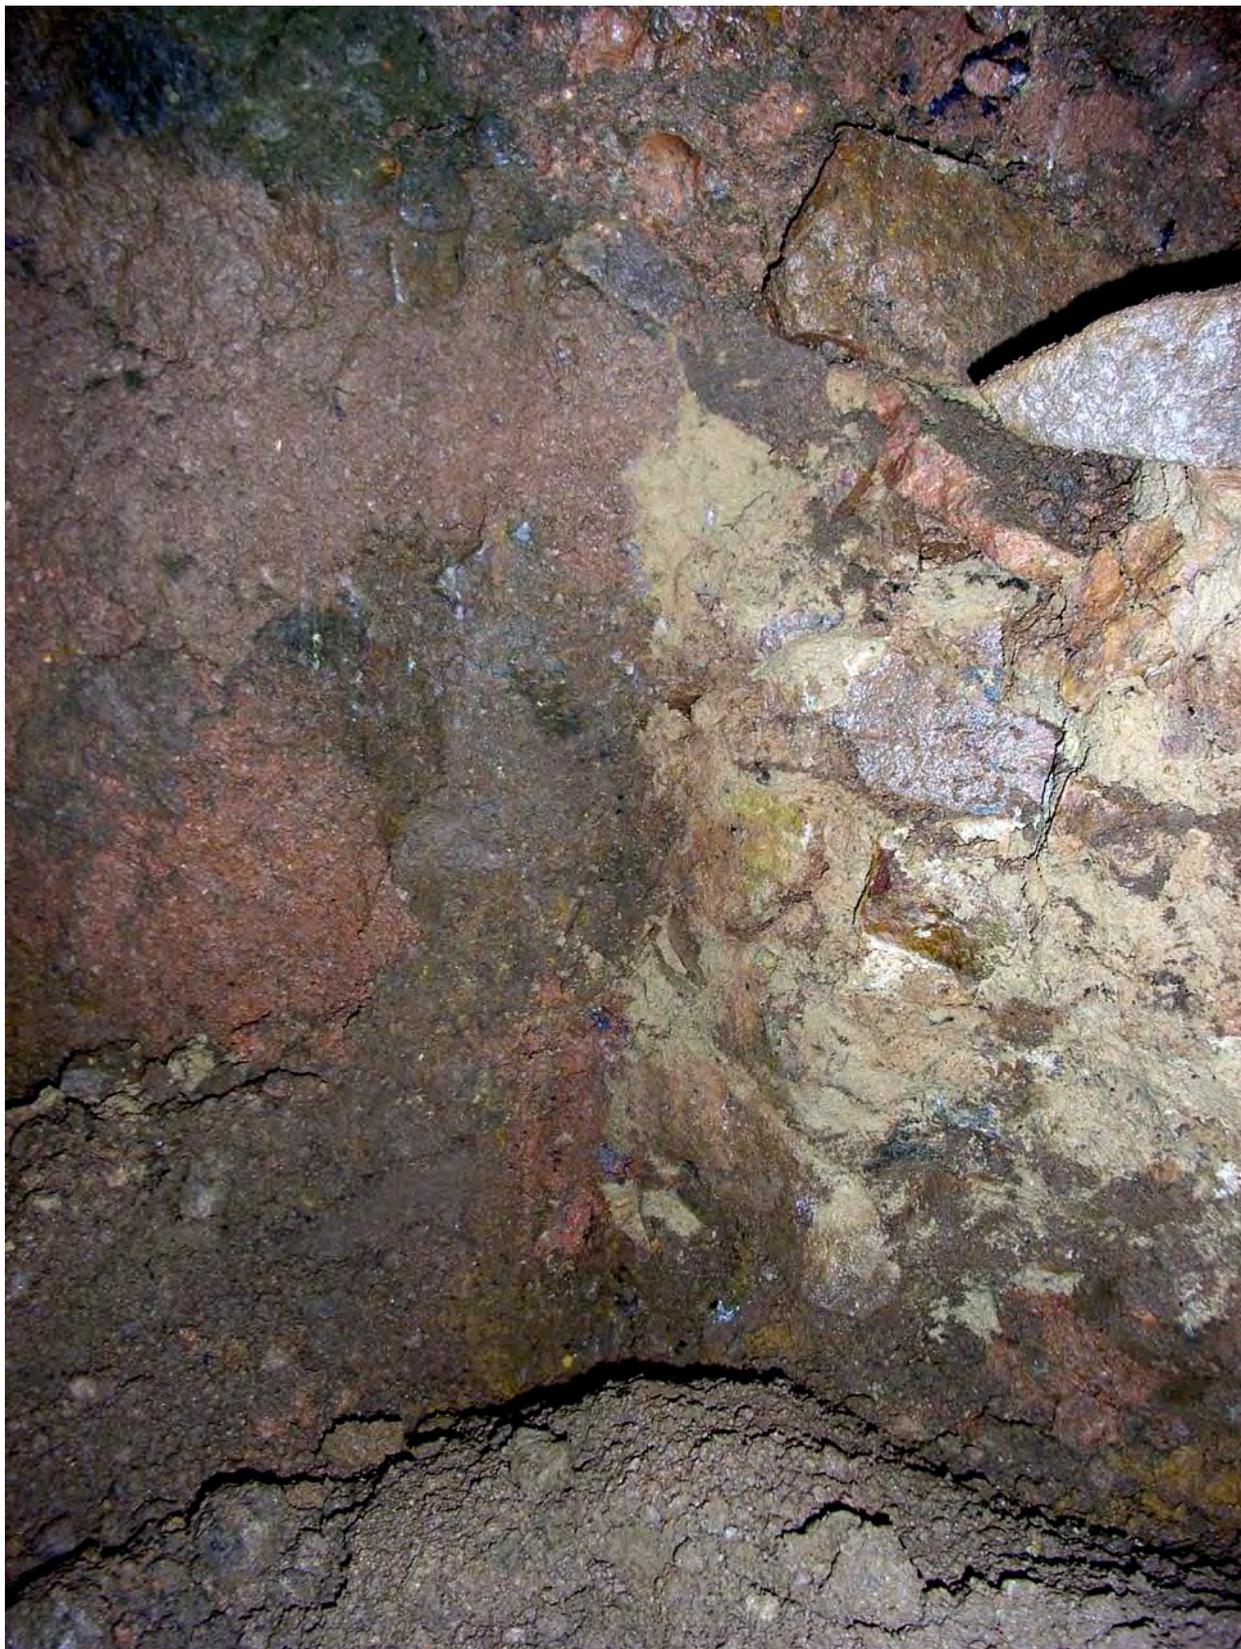
**Bild 12 [2011-02-26]**

Ausschnitt aus dem vorigen Bild. Die Mauer ist links gegen die anstehenden periglacialen Sedimente gesetzt. Auch die jetzt frei liegende Fläche mit Verputz wurde wohl direkt gegen die Wand der Baugrube gesetzt. Auf eine ordentliche Lagenbildung wurde verzichtet. Die Steine sind beliebig angeordnet.

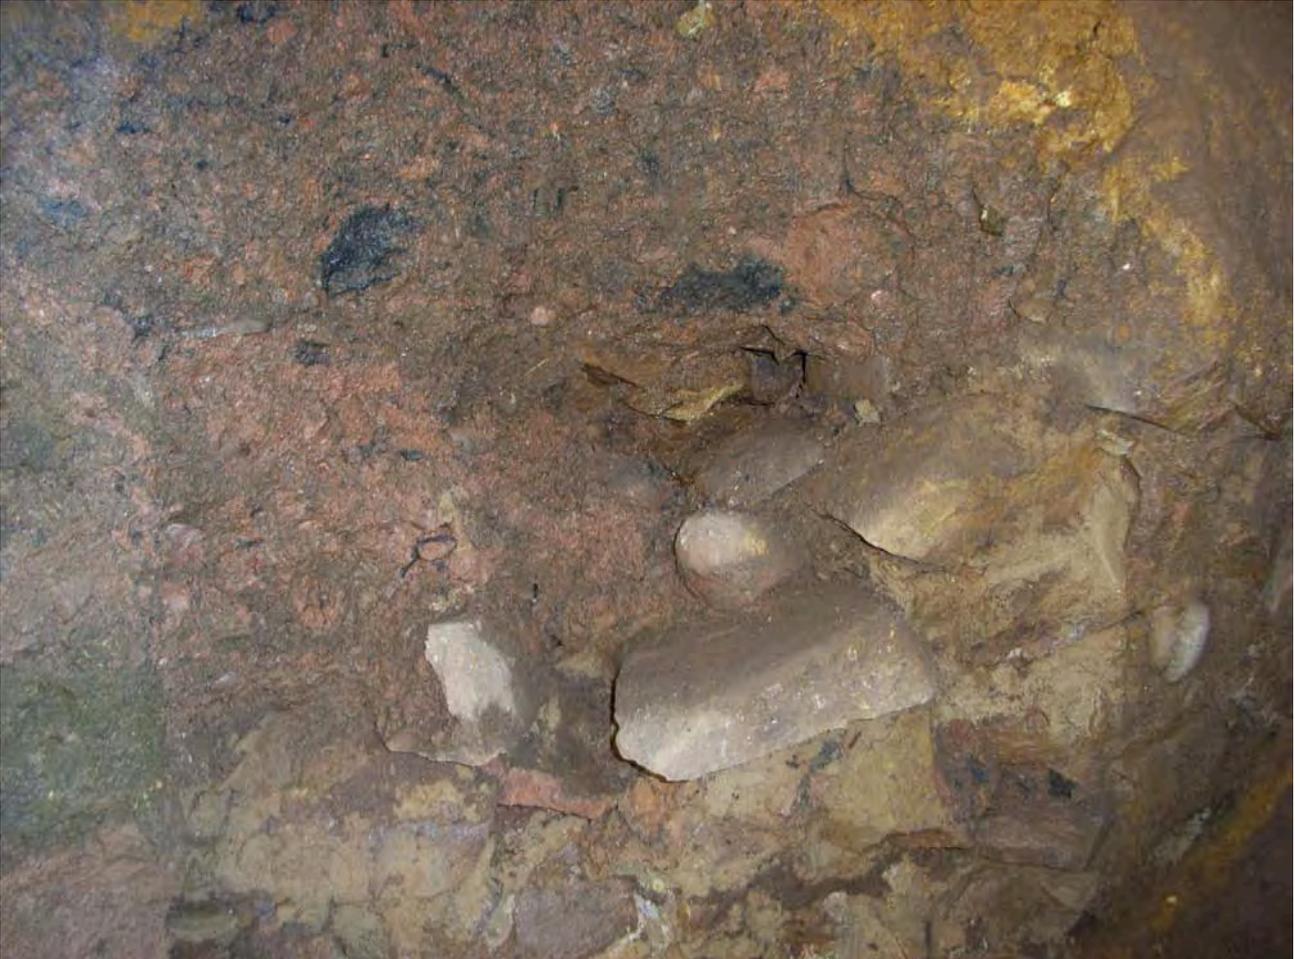
**Bild 13 [2011-03-05]**

Obergrenze der Mauer im untersten Abschnitt. Der Verbund ist durch das Abrutschen von Massen in den Schacht gelockert, es fehlen auch Steine. Allgemein bleibt aber das untere Mauerwerk weitgehend erhalten. Die Qualität des Mörtels ist heute sehr unterschiedlich. Es gibt Stellen, an denen der Mörtel noch sehr hart ist, aber große Partien, bei denen an abgebrochenen Steinen haftender Mörtel bei Regen in losen Sand zerfließt.

Das Mauerwerk besteht aus Rhyolith, der aus einem Steinbruch am N-Hang der Höhe 378,2 m (östliche Verlängerung des Litermonts) stammt und im Gegensatz zur vielfach geringen Festigkeit des Rhyoliths von Düppenweiler eine ausgezeichnete Qualität besitzt. In die Mauer einbezogen wurden aber auch Quarzitzerölle, die aus dem direkten Untergrund des Bauwerks stammen.

Mit der hier erreichten Höhe des untersten Abschnitts der Mauer, die gegen die Grenze der Baugrube gesetzt wurde und entsprechend nach Freilegung in den Schachtbereich überhängt, änderte sich die Bauweise. Der Rand des Mauerwerks wurde um etwa 0,6 m zurückgenommen und auf dieser Linie senkrecht und ordentliches Mauerwerk hochgezogen. Die rotbraunen Massen mit dunklen Stellen entsprechen der ersten Auffüllung des so entstandenen Hohlraums. Das dünn aufgeschmierte gelbe Haldenmaterial stammt von der obersten Füllung des Hohlraums.

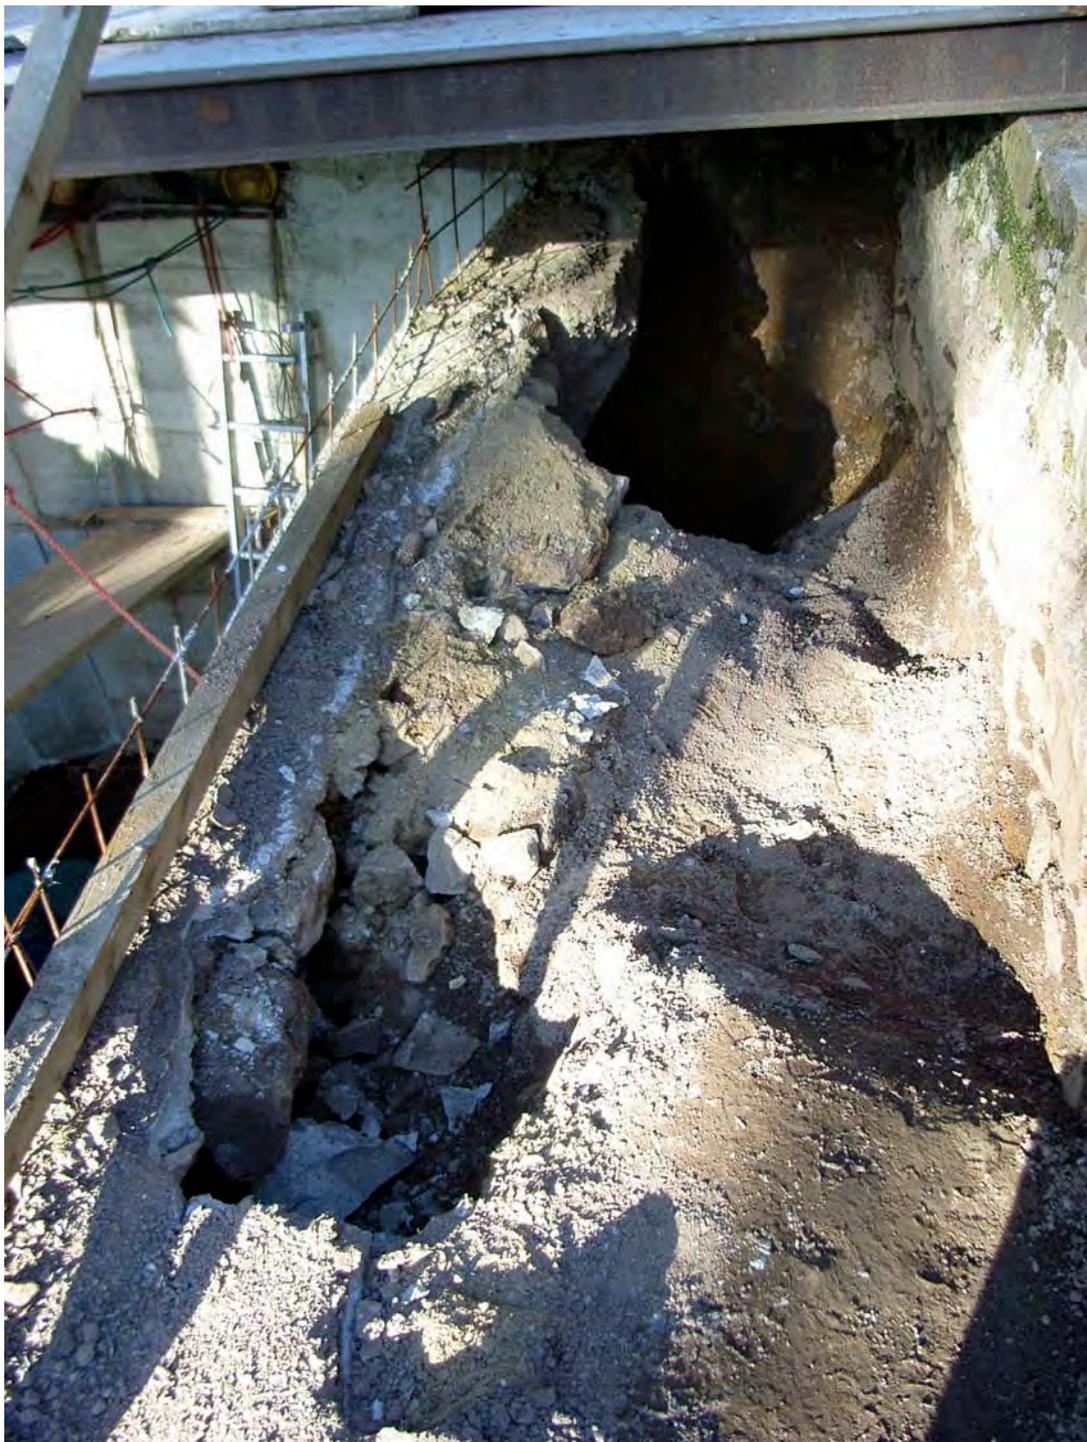
**Bild 14 [2011-04-09]**

Bis zum Stand des vorigen Bildes war die Frage offen, wie mit dem unvermuteten Mauerwerk umzugehen sei. Bisher lag die durchaus begründete Meinung vor, dass die gesetzte Betonwand außerhalb des Schachtraums lag. Das war nun fraglich geworden.

Diese Frage wurde allerdings von der Natur entschieden. Bei einem Starkregen fand das Wasser einen Weg in die Massen zwischen Mauerwerk und Betonwand und spülte große Bereiche frei. Danach war nichts anderes mehr denkbar, als das Mauerwerk vollständig freizulegen und zu sichern.

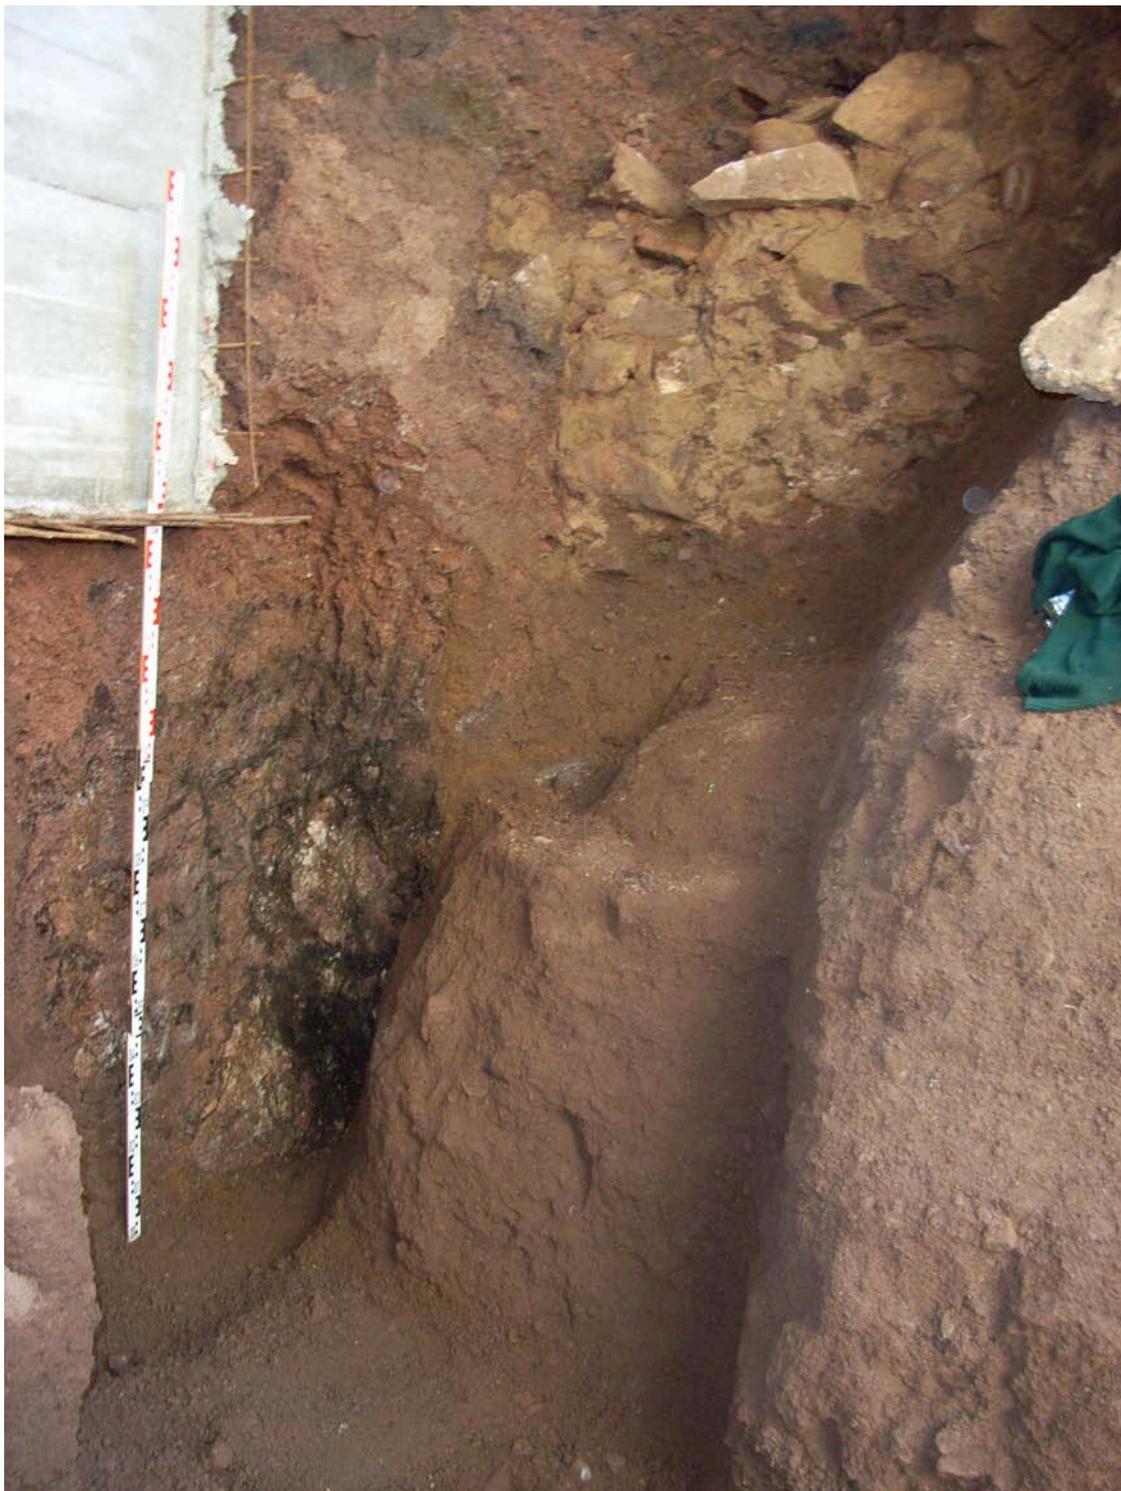
**Bild 15 [2011-05-21]**

Der tiefere Anschnitt im Schacht zeigt erstmals die Unterlage des Bauwerks. Auf der linken Seite ist der anstehende Rhyolith an der dunklen Färbung zersetzter Rhyolithklüfte gut zu erkennen. Die rotbraunen Massen darüber stellen die Basis der periglacialen Sedimente dar.

Die einbrechenden Wassermassen haben über der Mauer kräftig gespült. Auch der beim ersten Freilegen schöne Mörtel hat durch das Wasser gelitten. Seine Qualität in diesem Bereich ist sehr schlecht.

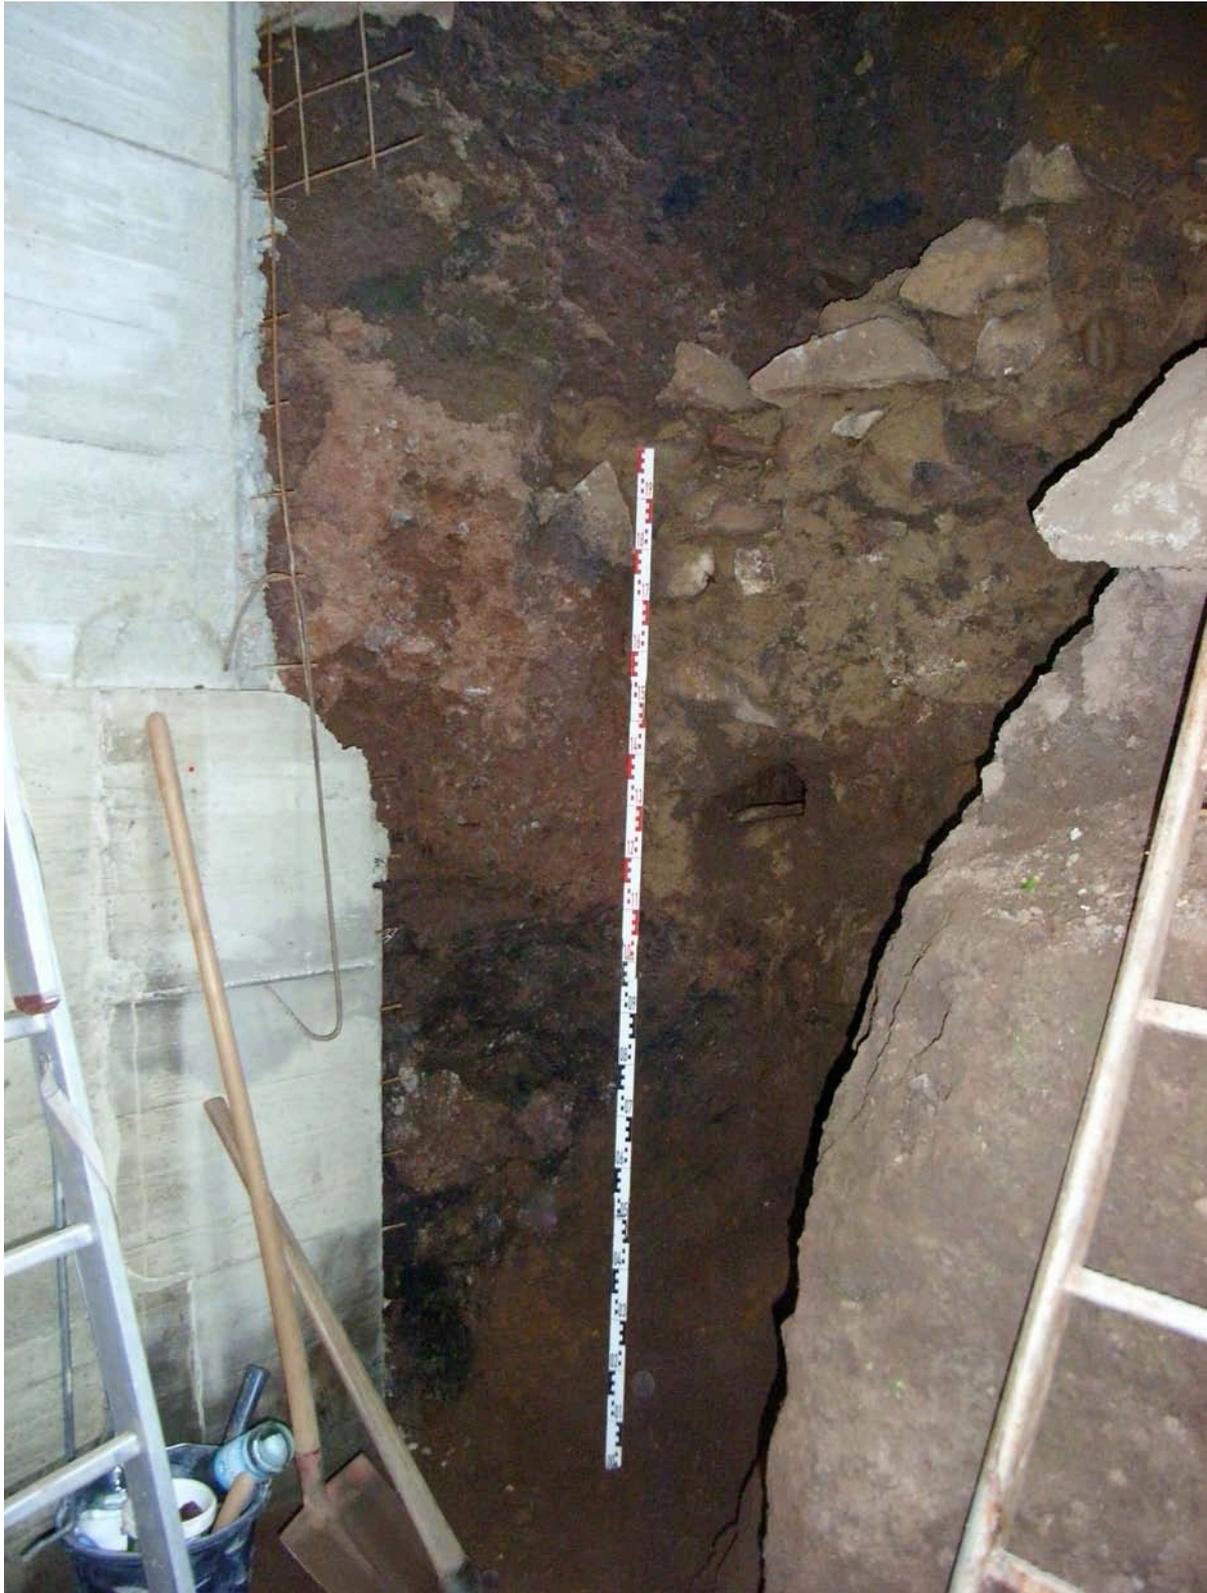
**Bild 16 [2011-06-04]**

Bei dieser Aufnahme sind die Ausspülungen oberhalb der Mauer deutlicher zu erkennen. Vor allem aber zeigt sich ein kleines Loch in einen Kanal, dessen Existenz aus dem Innenbereich der Fondation längst bekannt war.
