## Düppenweiler, Kunstschacht. Die Mauer der Fondation.

Gerhard Müller.

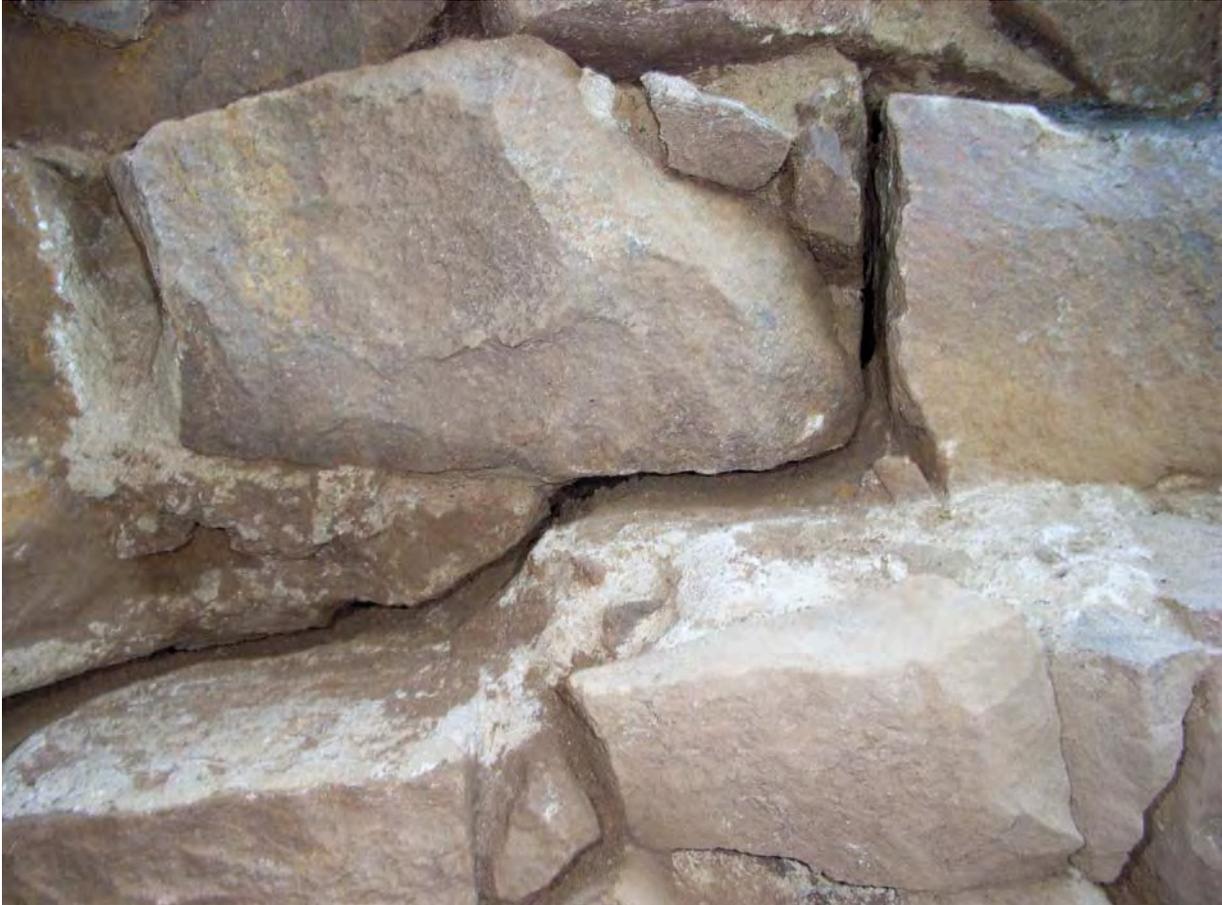
**Bild 28 [2011-09-03]**

Bereits bei der Ausgrabung der Fondation zeigte sich, dass das kompakte Mauerwerk selbst im Kern große Risse aufwies. Das darf nicht verwundern. Das Bauwerk steht zwar fast auf dem anstehenden Rhyolith oder den Gesteinen der Linsenberg-Einheit. Diese sind aber weitgehend weich zersetzt. Feuchter Rhyolith lässt sich gegebenenfalls mit der Kelle schneiden. Dass man im Schachtbereich die geröllreiche Basis der periglacialen Sedimente belassen hat, war zwar durchaus sinnvoll, kann aber auch den grundsätzlichen Mangel des Untergrunds nicht beseitigen.

Betrachtet man die hier besprochene Wand vom Schacht aus, so ist die auf der linken Seite senkrecht stehende Schachtwand kompakt. Sie weist nur geringfügig Unterbrechungen durch Abbau und Strecke auf. Sie ist also in der Lage die Mauer zu stützen.

Auf der rechten Seite dagegen besteht die parallele Schachtwand nur aus lockeren Massen, bedingt durch einen großen Abbau. Beim Fehlen eines Ausbaus, also nach Verfaulen der hölzernen Schachtwand hatte die Mauer dort keinen Halt. Die weiche Unterlage ist nachweislich so verformt worden, dass sie sich in den Schachtraum vorschob und dabei ausdünnte. Dadurch bildete sich ein Spannungsfeld, das die Mauer diagonal von links unten nach rechts oben zerreißen ließ. Klaffende Spalten sind die Folge davon, die sofern dies machbar ist, große Mengen Mörtel aufnehmen können.

Ohne vollständige Neuverfugung würde die Mauer strenge Winter nicht überstehen.

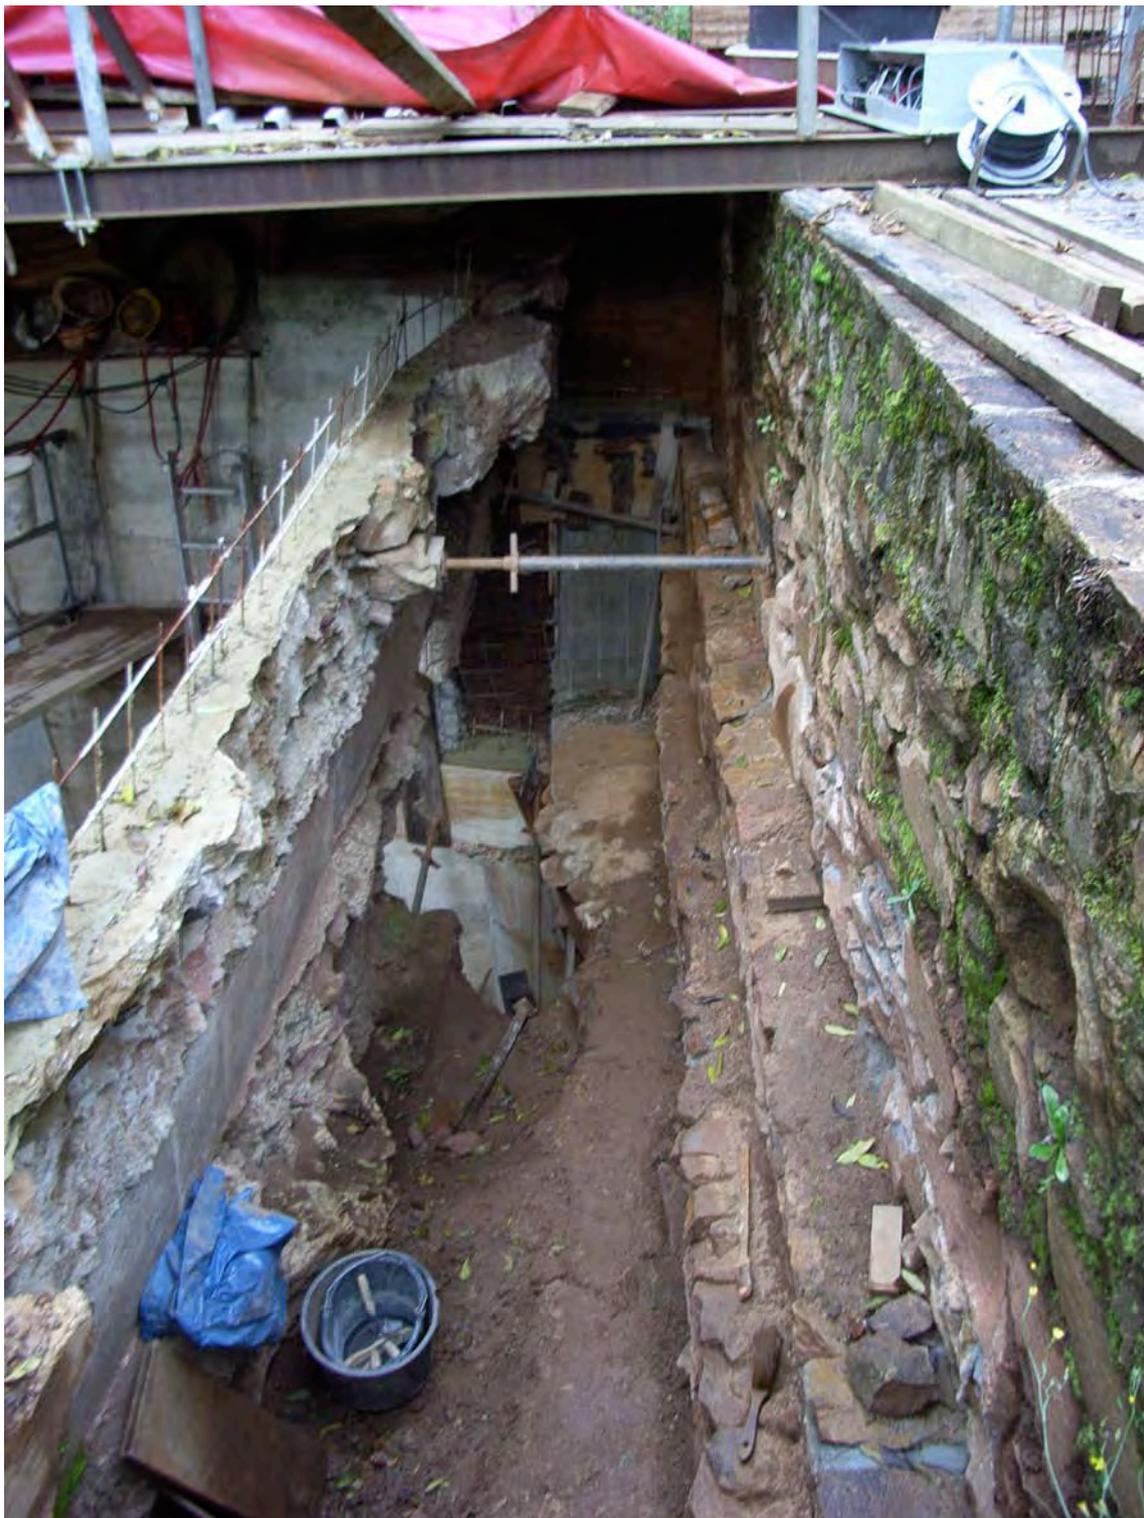
**Bild 29 [2011-10-08**

Blick in den bis zum untersten Absatz völlig freigelegten Raum zwischen Mauer und Betonwand. Im Hintergrund wird die Abschlusswand betoniert. Davor kann man erkennen, wie groß bereits die erste Ausspülung durch Wasser sich ausgewirkt hatte. Obwohl das Niveau im vorderen Blickfeld nicht höher liegt als hinten, ist noch kein Mauerwerk in der Sohle zu erkennen.

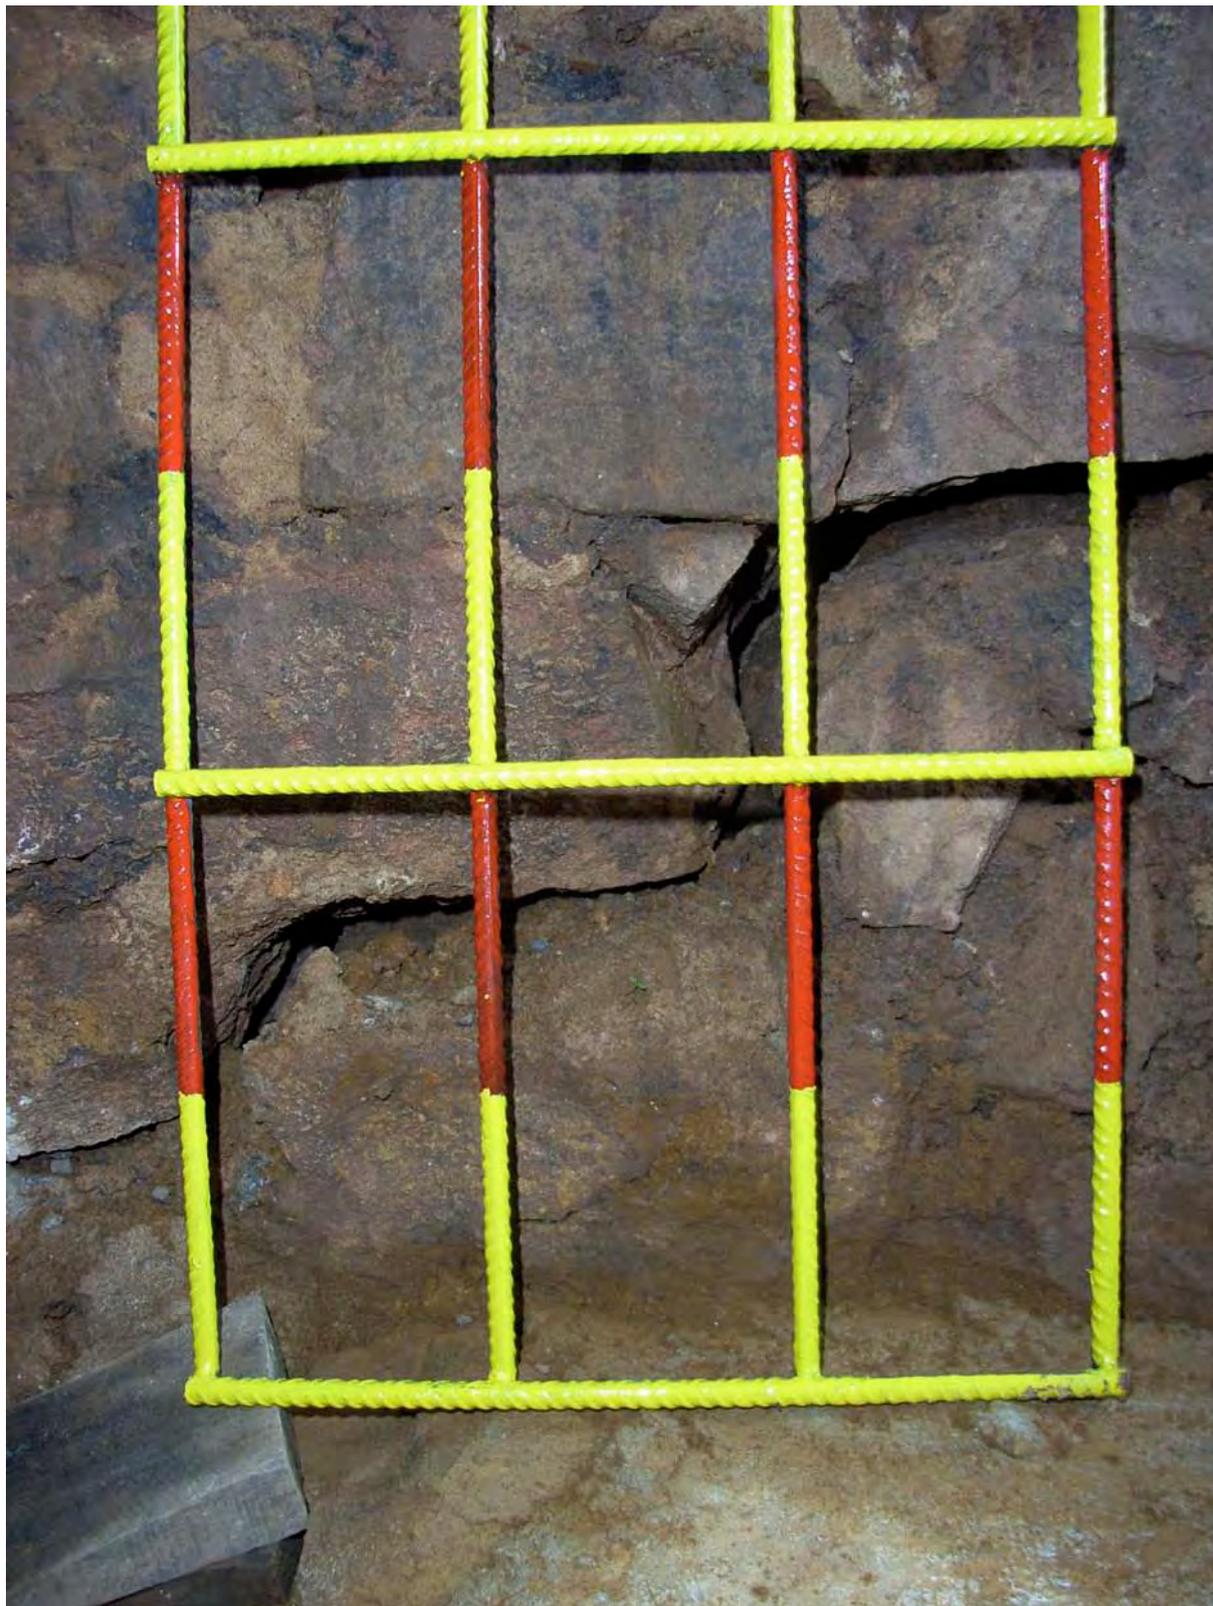
**Bild 30 [2011-10-22]**

Die Arbeiten im Bereich der Fondation unterliegen auch der Aufsicht des Landesdenkmalamtes, das auf gründliche Dokumentation Wert legt. Das abgebildete Gitter hilft bei der Erstellung einer steingerechten Zeichnung des Mauerwerks. Für das Bauwerk selbst wichtiger ist aber der offene Riss.

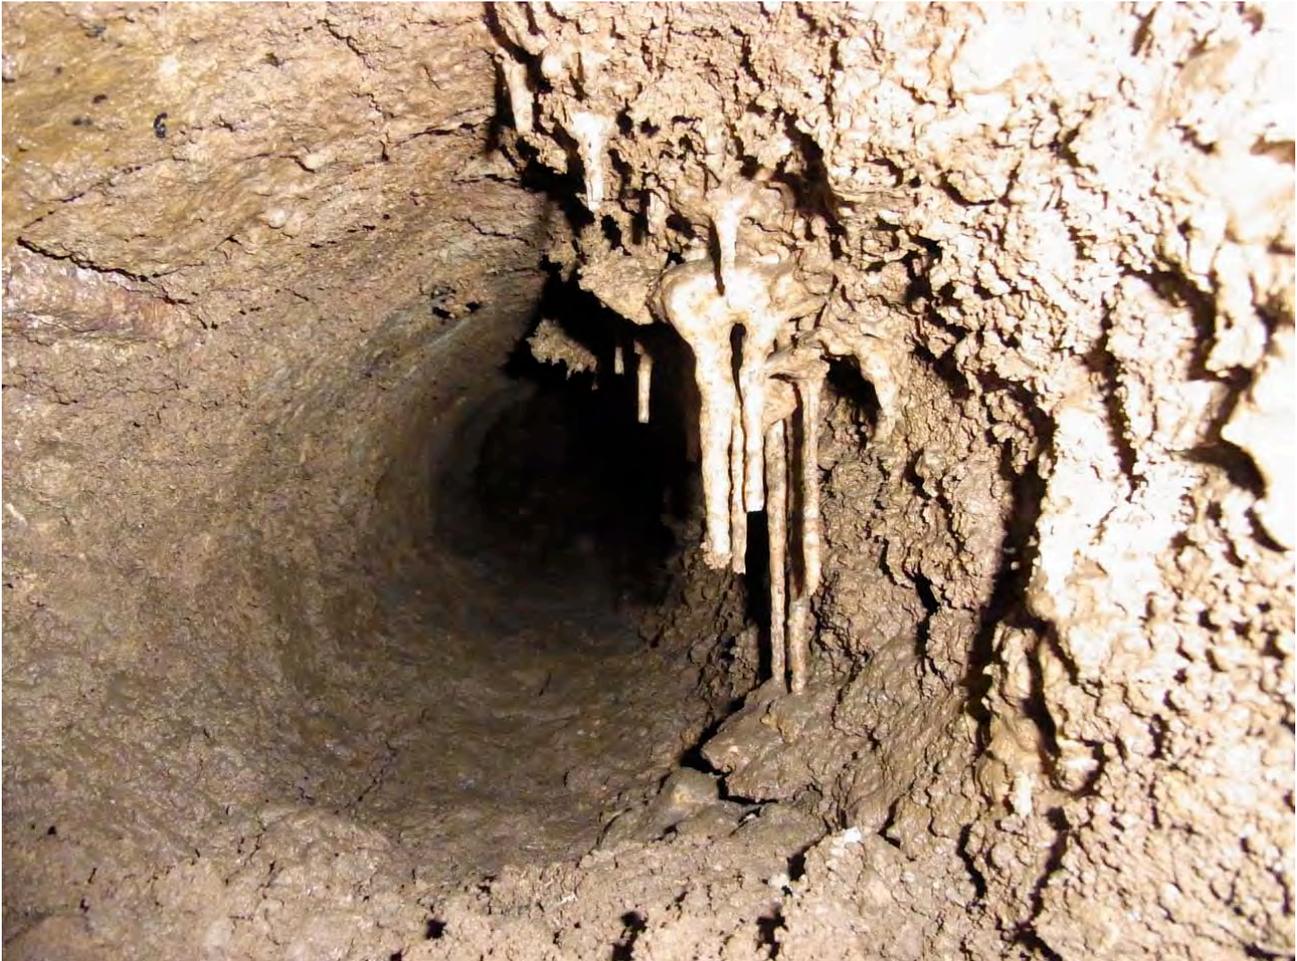
**Bild 34 [2011-11-19]**

Beim weiteren Abtragen der Massen zwischen Betonwand und Mauer kam ein weiterer Kanal zum Vorschein. Der Sinter entstammt dem Kalkinhalt des Mörtels, der oberhalb gelöst und im offenen Hohlraum wieder ausgeschieden wurde.

Letztlich wurden vier Kanäle nachgewiesen. Alle gehen ins Bauwerk. Von den Querschnitten, den Längen und den Mündungen her sind alle für die Aufnahme von Rohrleitungen nicht zu gebrauchen. Die Kanäle können alle nur der Entwässerung des Bauwerks gedient haben.

Ohne den Anschluss an den Bergbau stand der tiefere Teil des Bauwerks im nassen Talgrund mit Sicherheit schon im Grundwasser. Weiter musste man aber auch beim Betrieb der Dampfmaschine mit viel anfallenden Wässern aus undichten Rohren und von der Kondensation des Dampfes rechnen.

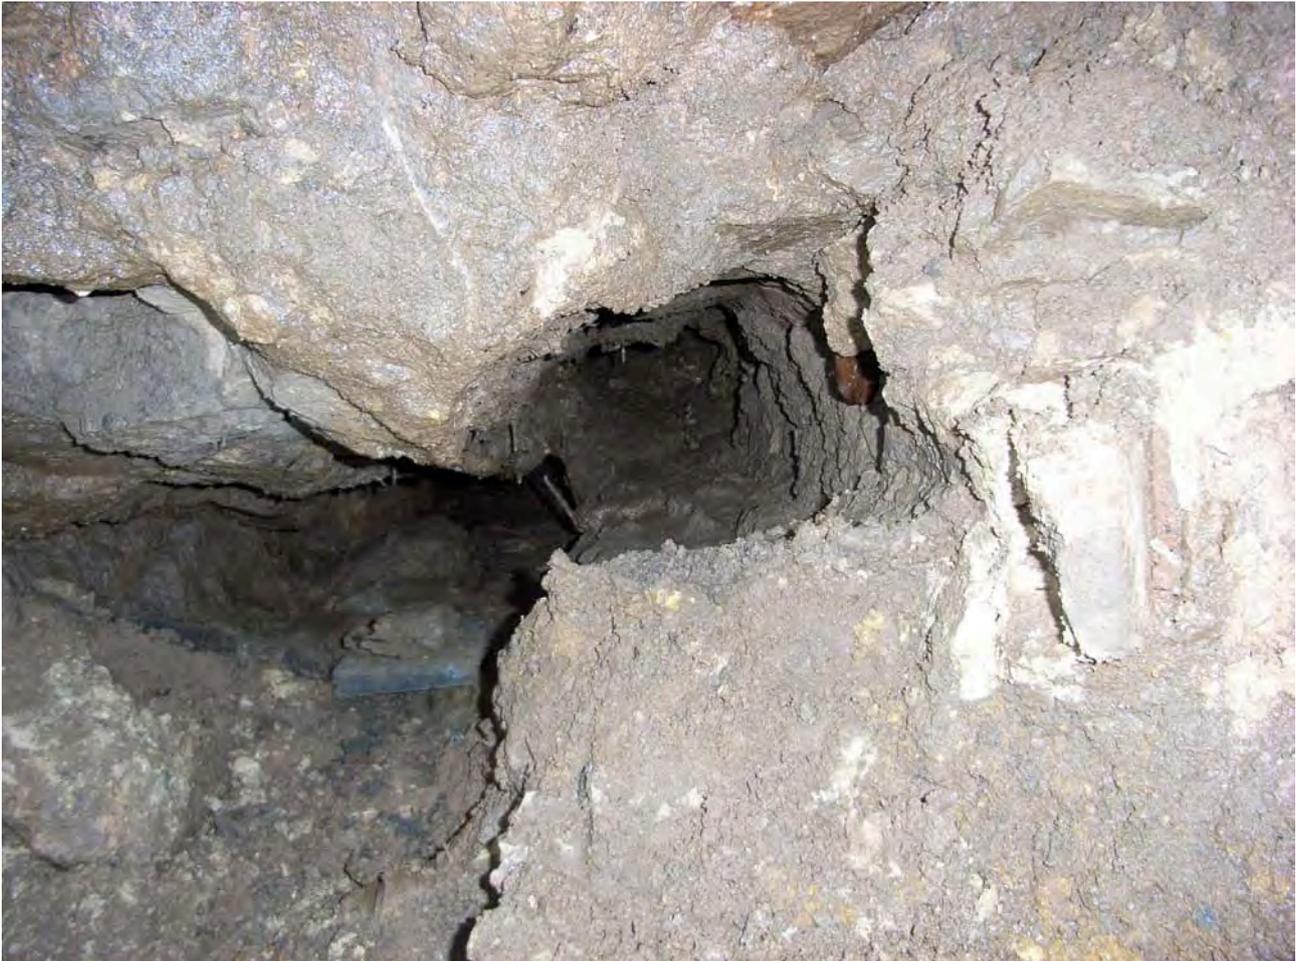
**Bild 43 [2012-01-07]**

Kanal 3 links und Kanal 4 rechts nach Freilegung.

Am Beginn der beiden Kanäle werden sie nur durch eine geringe Wand getrennt. Für ein frisches Mauerwerk mit Kalkmörtel ist dies eine instabile Situation. Erst mit dem deutlichen Ansteigen des Kanals 4 trennen sich die Röhren.

Da der Kanal 3 in den weichen Untergrund gesetzt ist, kam es bei diesem zu seitlichem Ausbrechen oder Ausspülen (links).

Die Kanäle sind abgesehen von wenig Schlamm an der Sohle und seltenen Einbrüchen von oben frei. Das bedeutet, dass die Öffnungen im Innern der Fondation verschlossen waren oder verschlossen wurden, als die Fondation mit Bachsedimenten verfüllt wurde. Bei völlig freien Öffnungen hätte es stärkere Verfüllungen geben müssen.

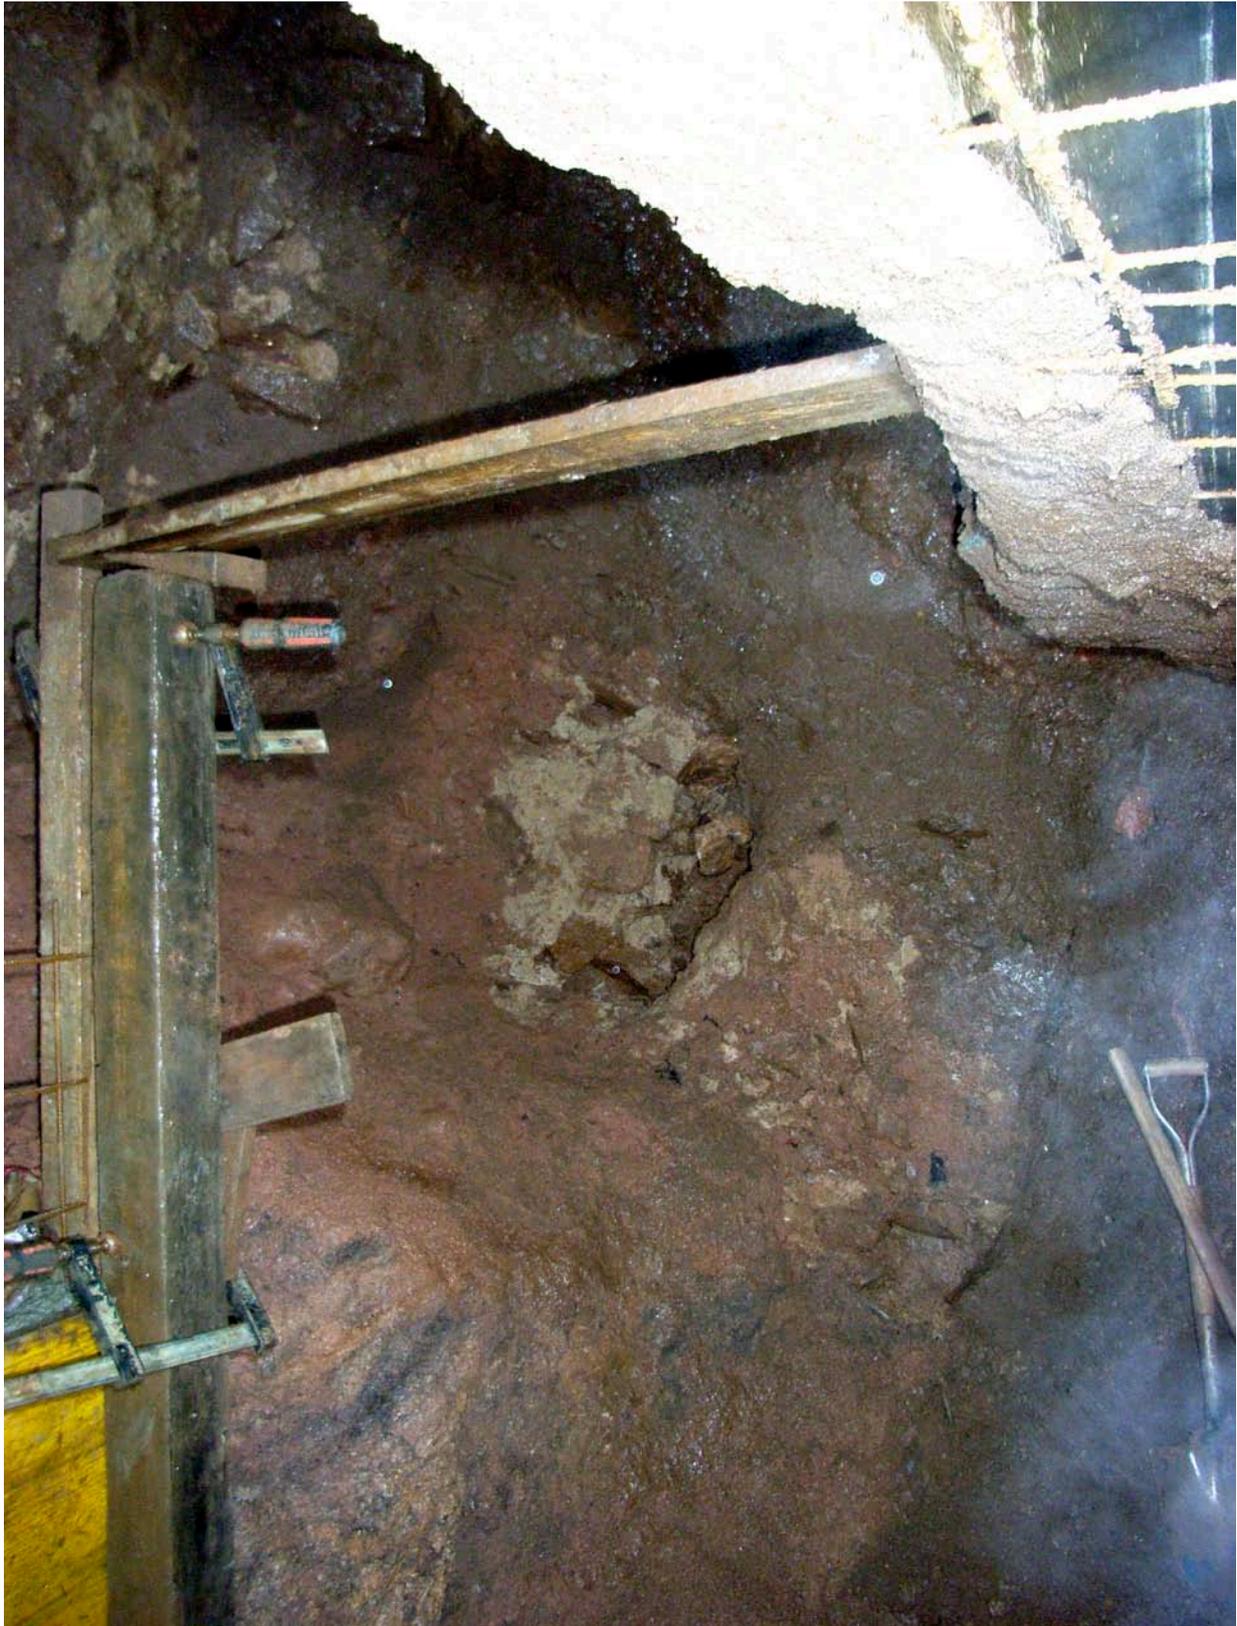
**Bild 45 [2012-01-21]**

Vor der großen Mauer und senkrecht zu ihr, auch tiefer angesetzt, fand sich eine schmale Mauer, deren ursprüngliche Höhe nicht sicher bestimmt werden konnte. Sie ist zerlegt durch zwei Risse, der erste sitzt direkt an der großen Mauer, der zweite ist im Bild zu erkennen.

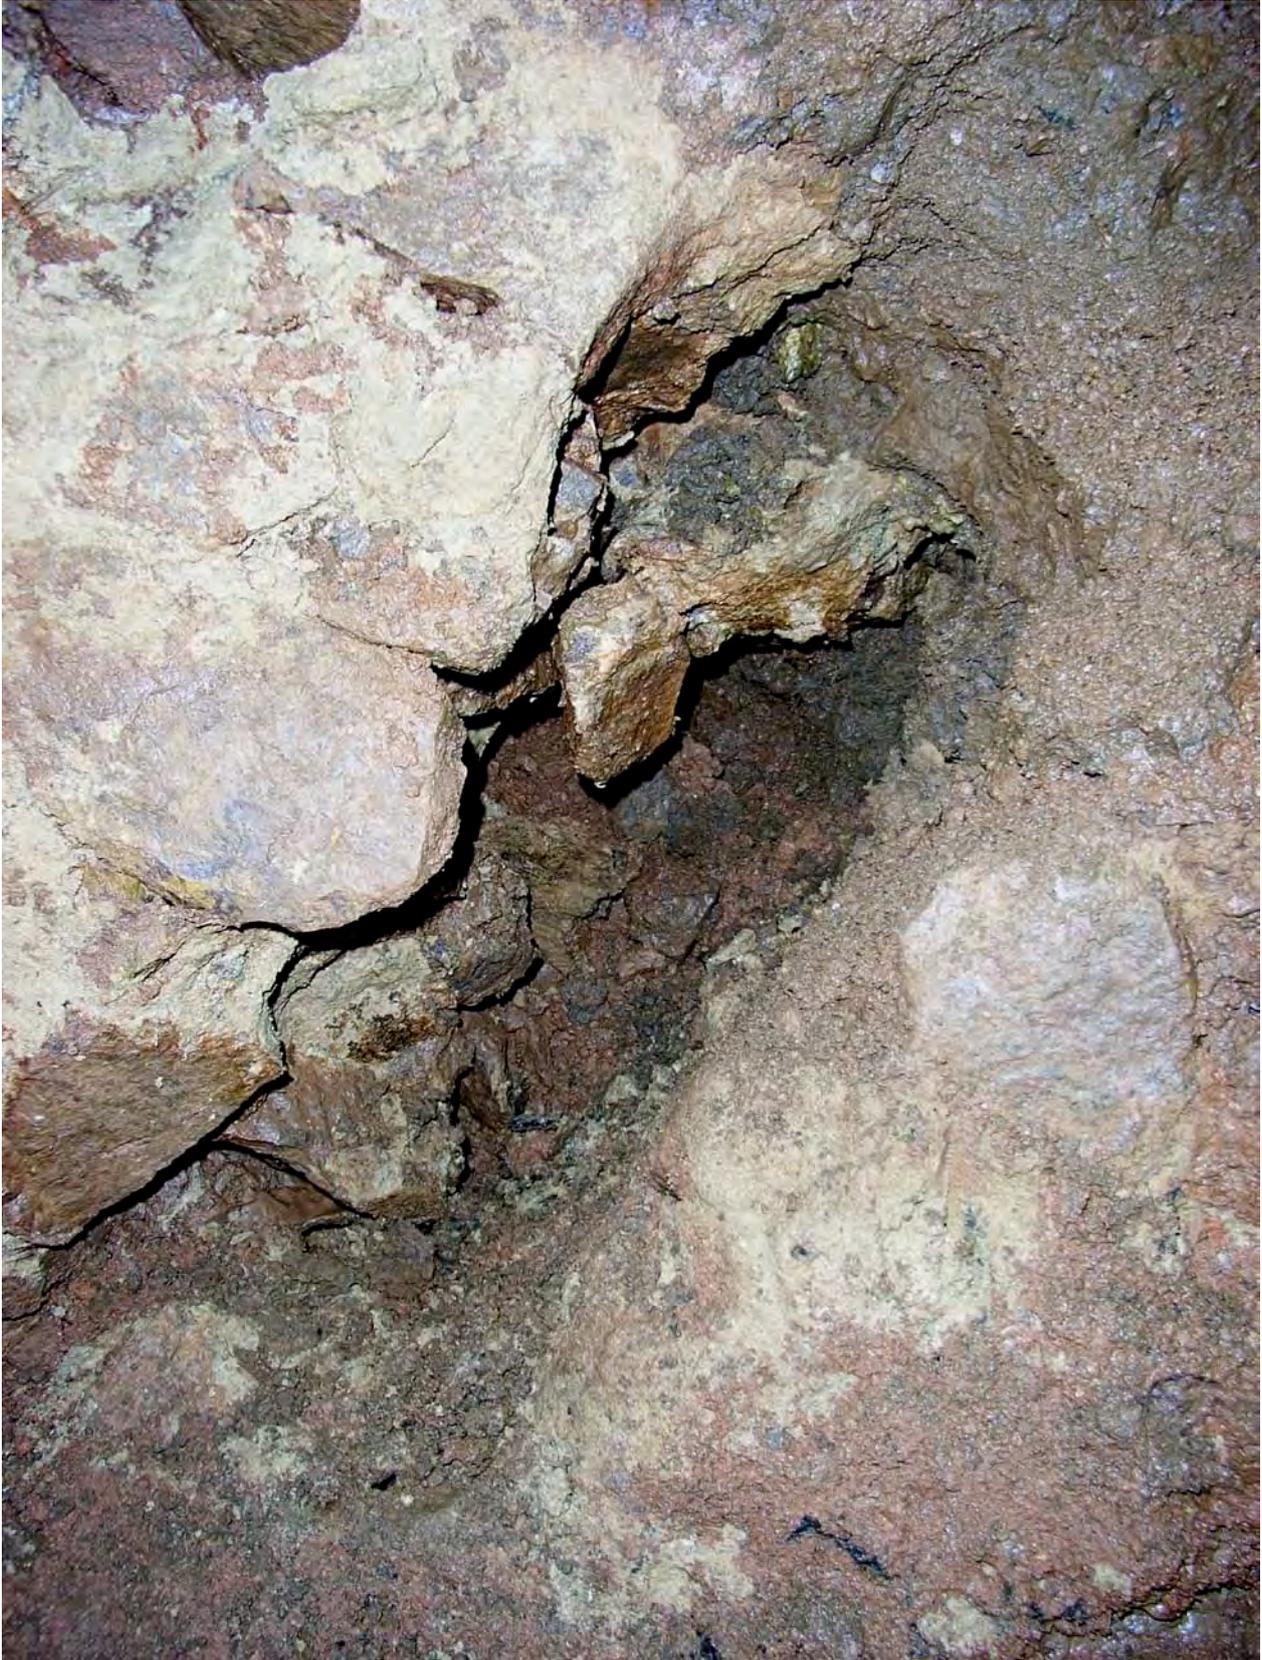
**Bild 46 [2012-01-28]**

Der Riss geht zunächst in etwa senkrecht durch die Mauer und legt sich dann in Richtung der Fondation flach. Zurückzuführen ist die Rissbildung auf das Nachgeben des weichen Untergrunds in Richtung Schacht.

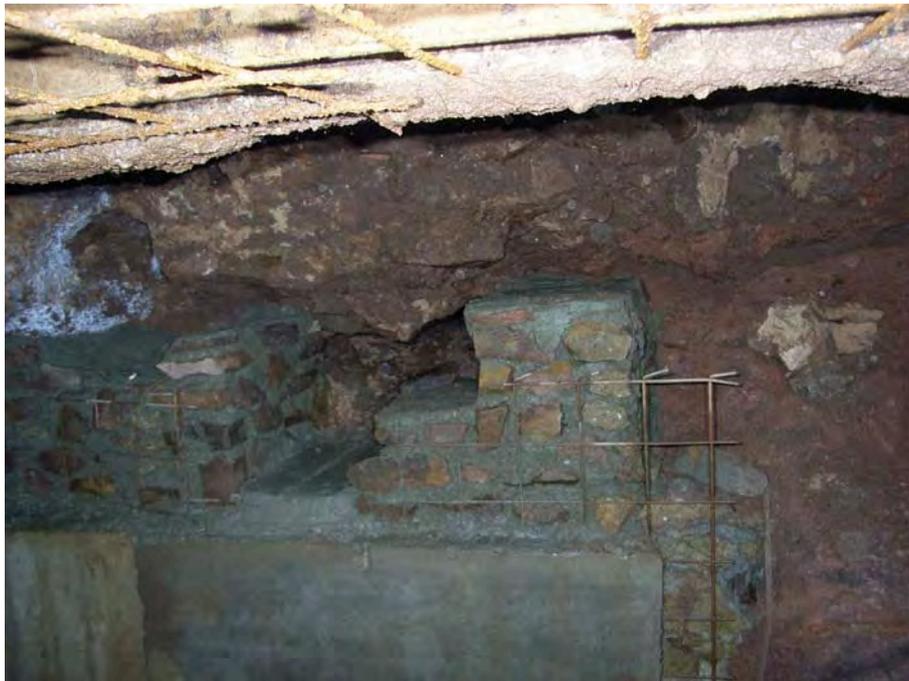
**Bild 48 [2012-02-25]**

Da die Mauer heute zum Schacht hin überhängt, fallen die Basislinie der Mauer und die Schachtgrenze nicht zusammen. Es liegt nicht nur ein Hohlraum nach oben hin vor, der nicht verfüllt werden kann, wenn die Mauer sichtbar erhalten werden soll, sondern durch Abrutschen von Massen auch Hohlräume nach unten.

Alle Hohlräume bis zur Basis der Mauer wurden ausgemauert und davor der übliche Beton hochgezogen. Ausmauerung und Beton gehen genau bis zur Höhe der Mauerbasis.

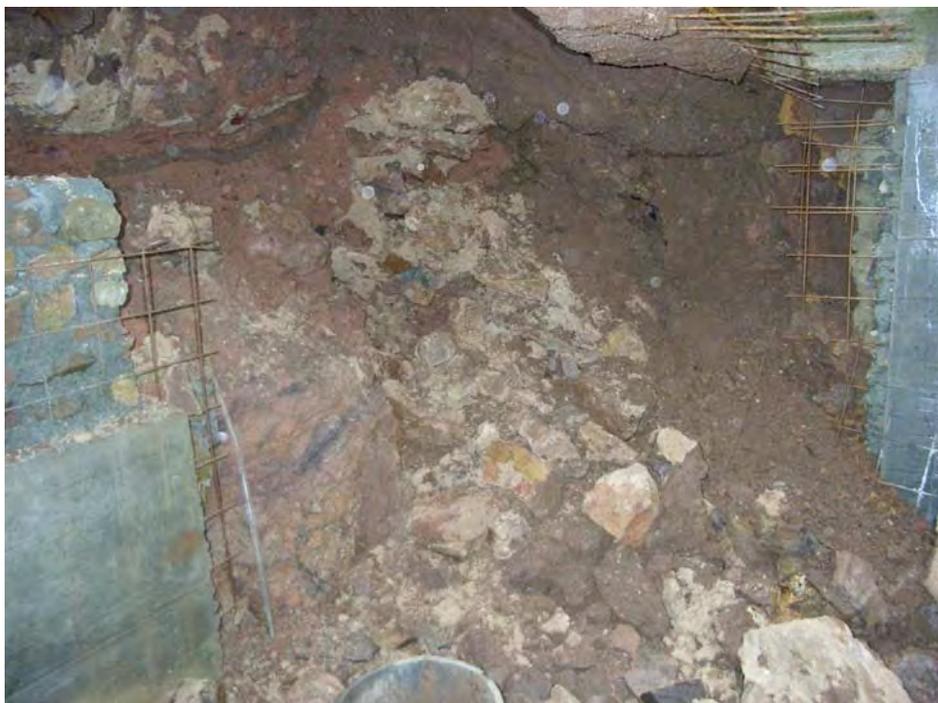
**Bild 49 [2012-03-03]**

Bei der vorgelagerten Mauer war bereits mit der Sanierung begonnen worden. Nach einer intensiven Frostperiode löste sich der völlig entkalkte Mörtel auf. Der größte Teil der Mauer verstürzte, wonach auf einen Wiederaufbau verzichtet wurde.

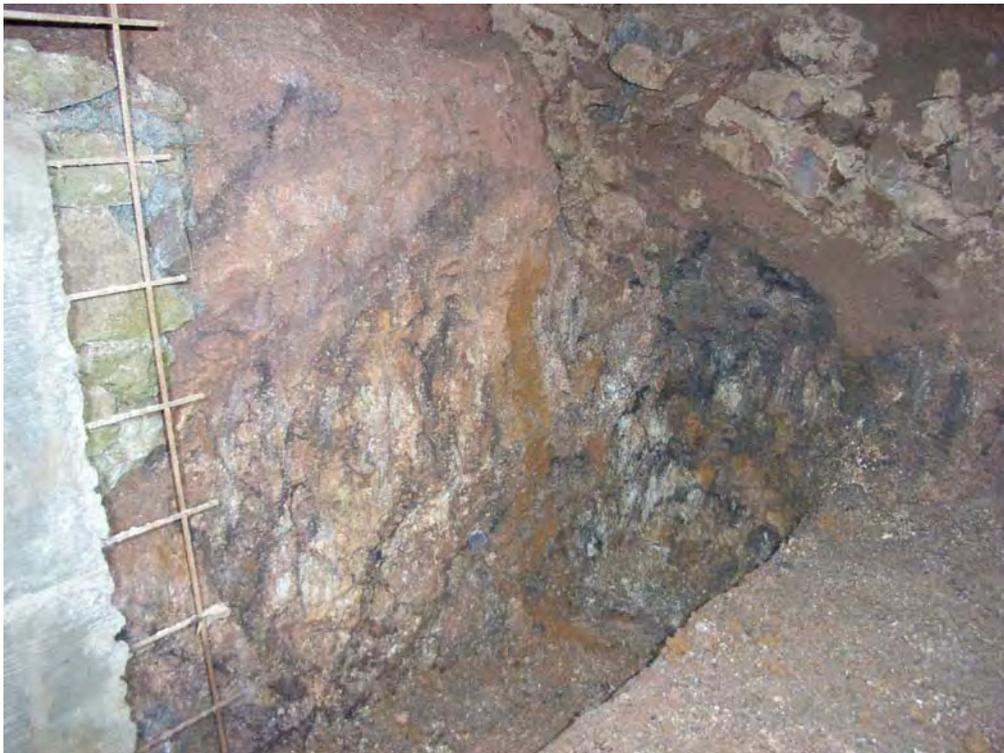
**Bild 50 [2012-03-17]**

Die Schräglage der kleinen Mauer ist nicht ursprünglich, sondern durch das Ausdehnen und Ausdünnen der Unterlage bewirkt.

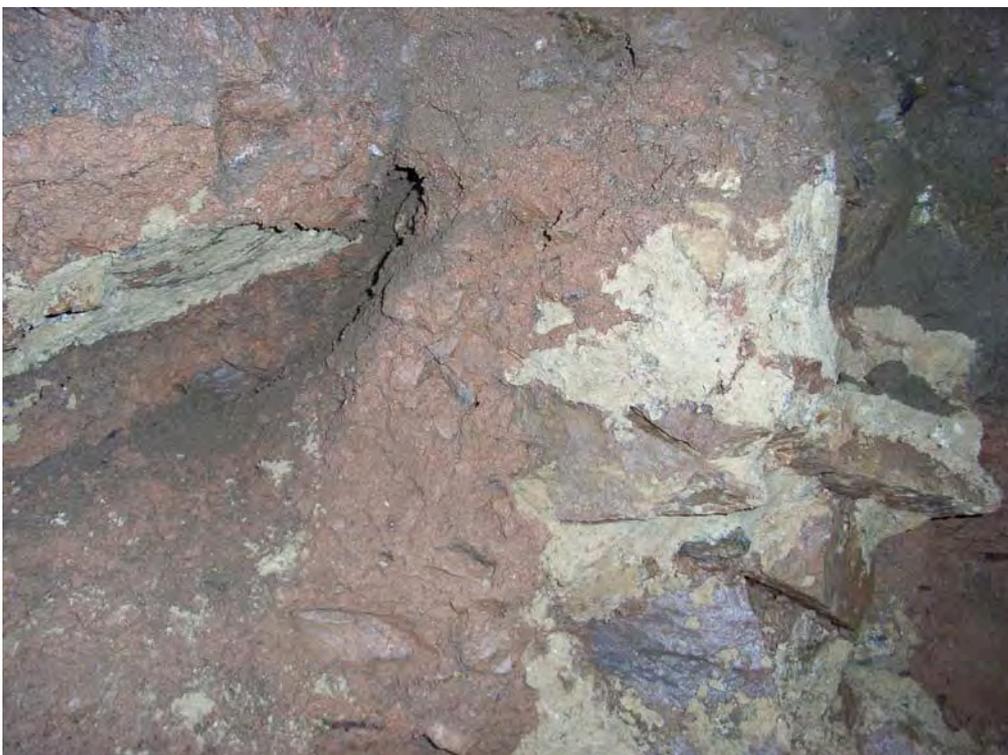
**Bild 51 [2012-03-17]**

Letzte Reste der kleinen Mauer. Der dunkel verfärbte Riss entspricht dem Abriss von der eigentlichen Mauer der Fondation.

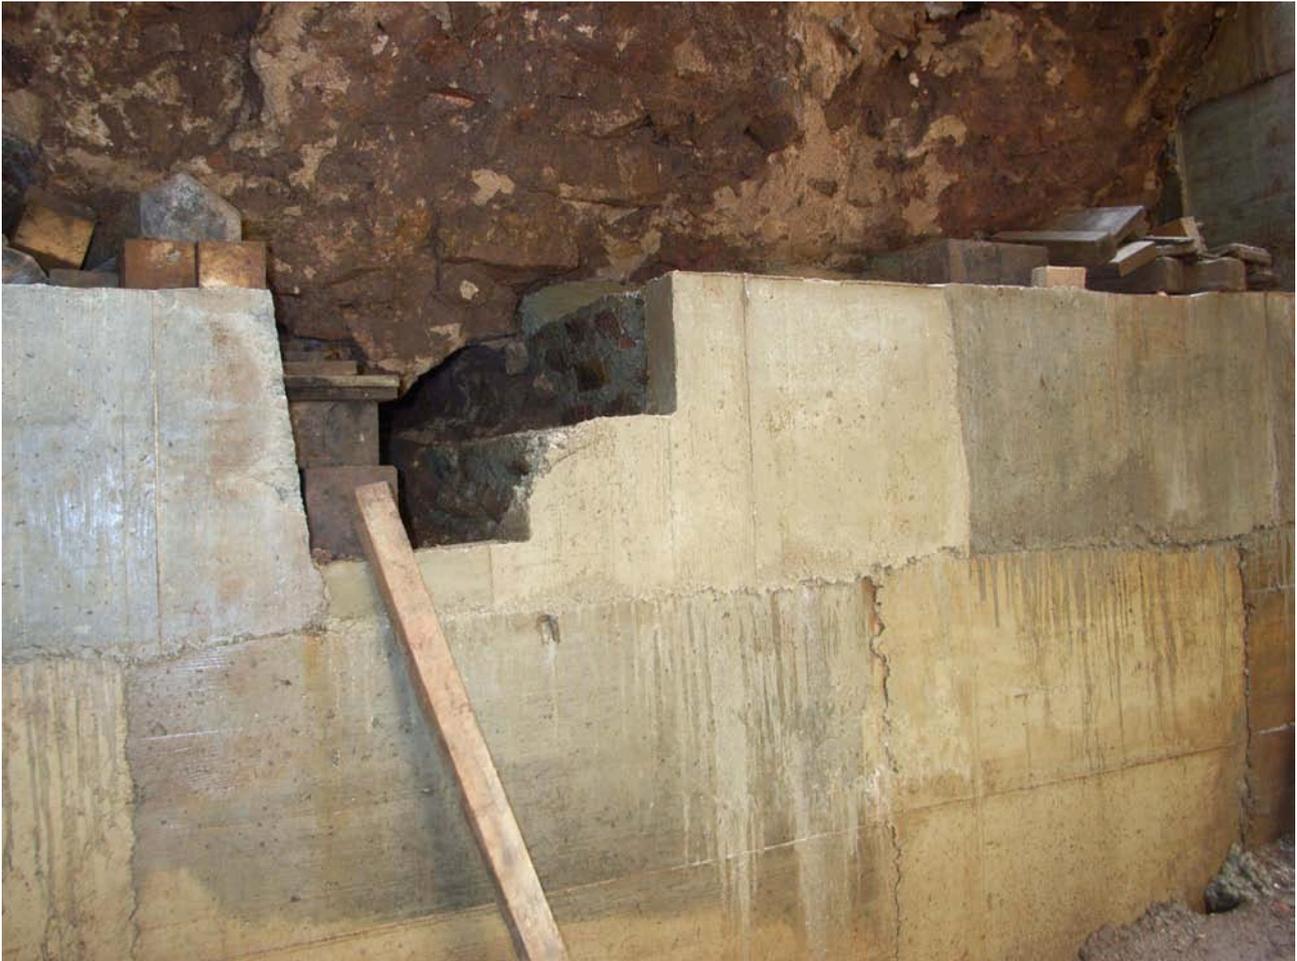
**Bild 53 [2012-06-30]**

An der Basis des Mauerwerks ist die Arbeit soweit abgeschlossen. In der Mitte die Kanäle 3 und 4.

Noch unfertig ist zum Zeitpunkt des Berichts der untere Absatz des Bauwerks und vor allem die vollständige Neuverfugung des Mauerwerks.
