## Düppenweiler, Kunstschacht. Die Mauer der Fondation.

Gerhard Müller.

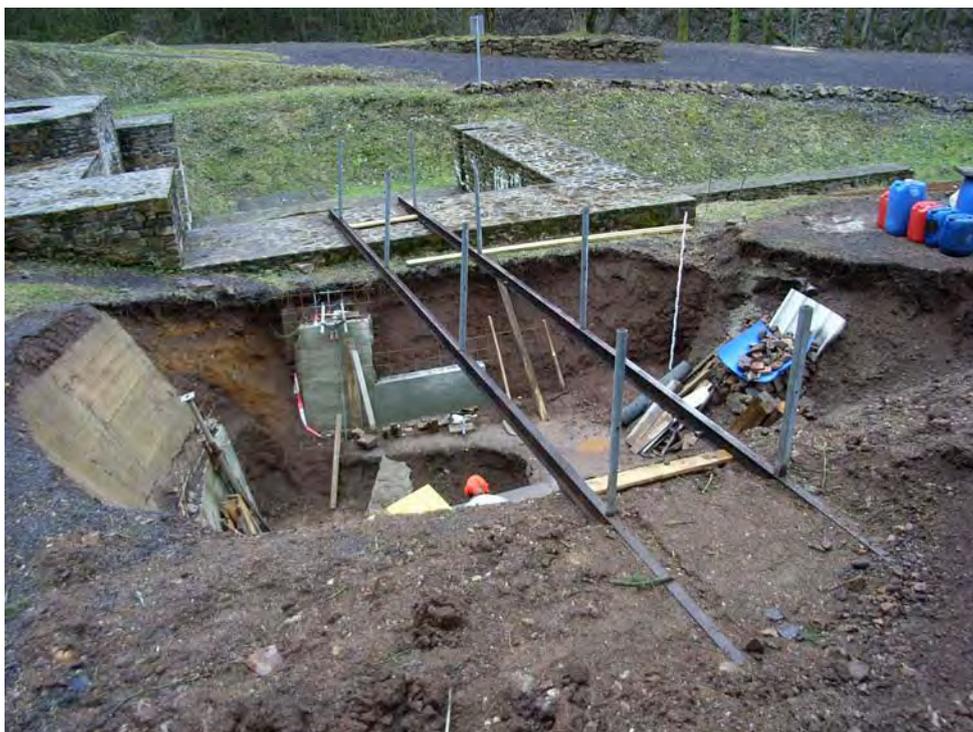
**Bild 5 [2010-03-20]**

Das Bild gibt gut die Grenzen an, innerhalb derer die Arbeiten in die Tiefe gingen, sowie die Lagebeziehung zur Fondation. Die Träger bilden den Unterbau der späteren Förderbühne.

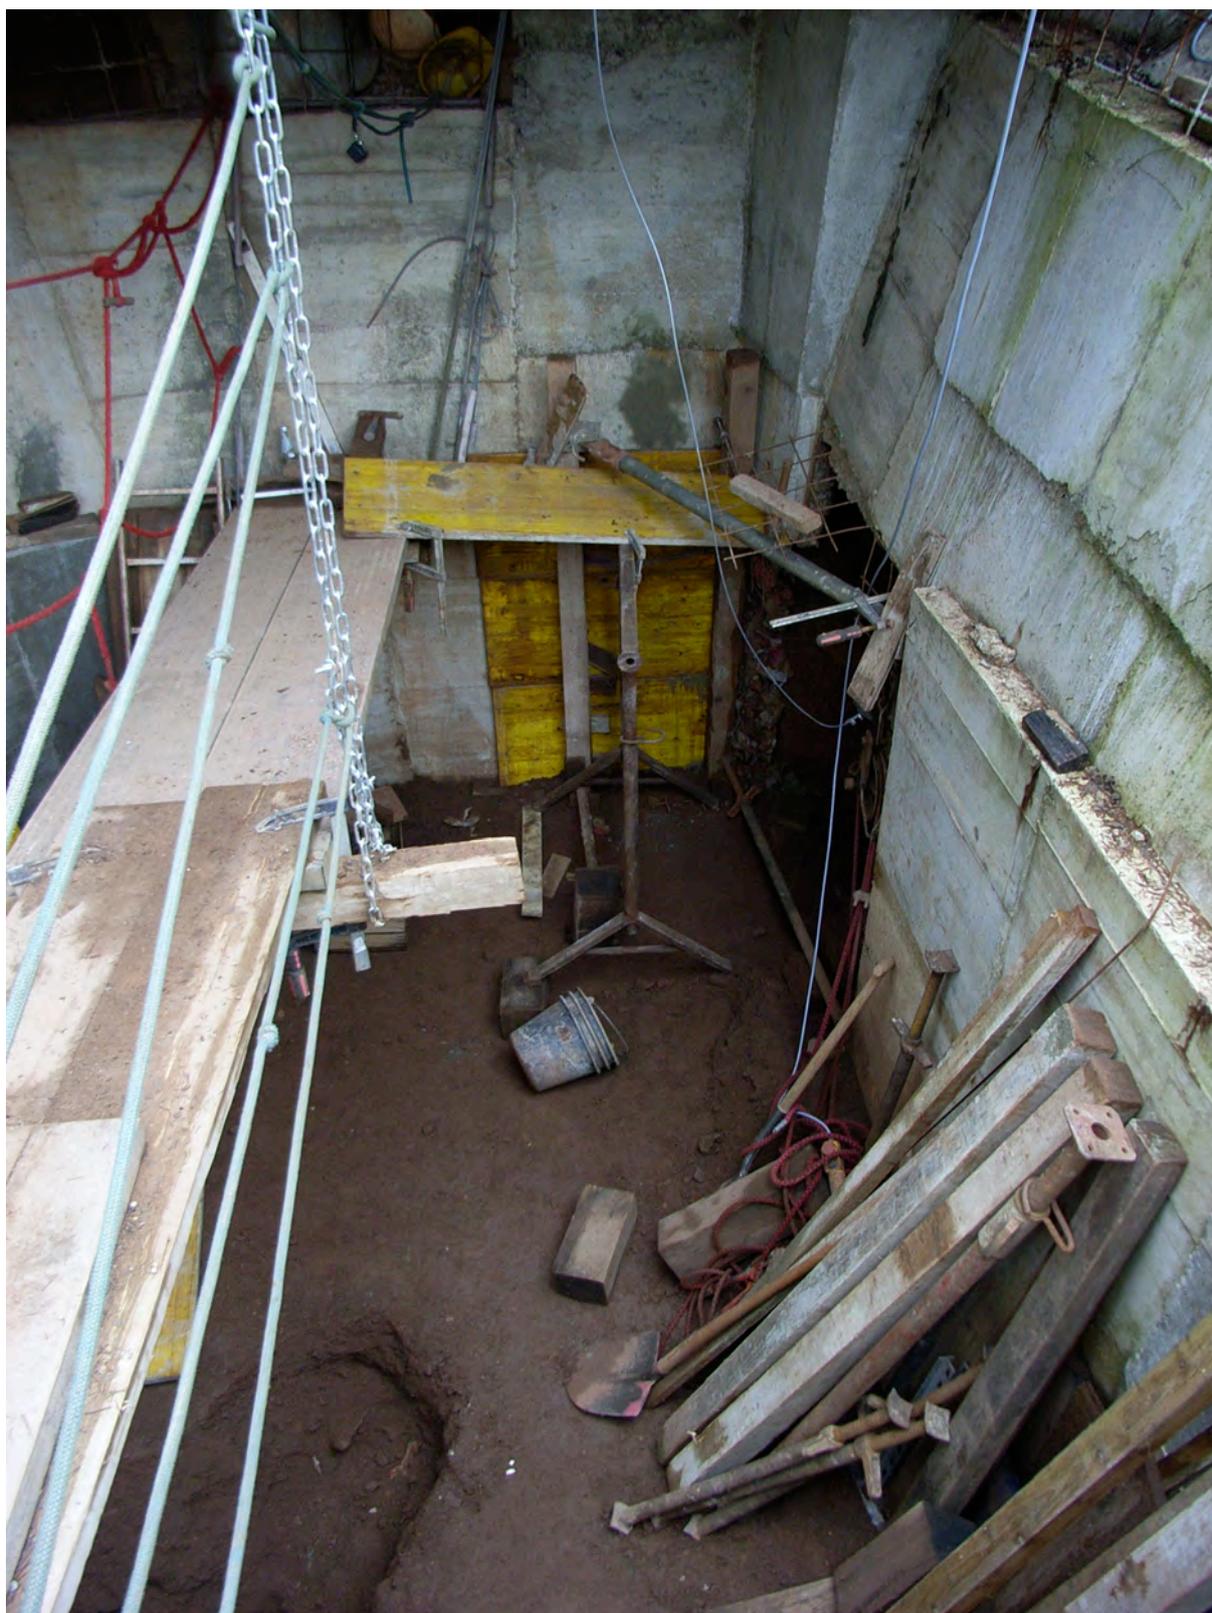
**Bild 9 [2011-02-19]**

Zwischen Bild 8 und diesem Bild liegen 8 Monate zeitlicher Abstand. Die rechte Bildseite zeigt die zur Fondation parallele Betonwand, die an der Oberfläche etwa 1,5 m von der Mauer der Fondation entfernt ist. Das nächste Foto stammt aus der rechten hinteren Ecke des Fotos mit Blick zur Fondation.

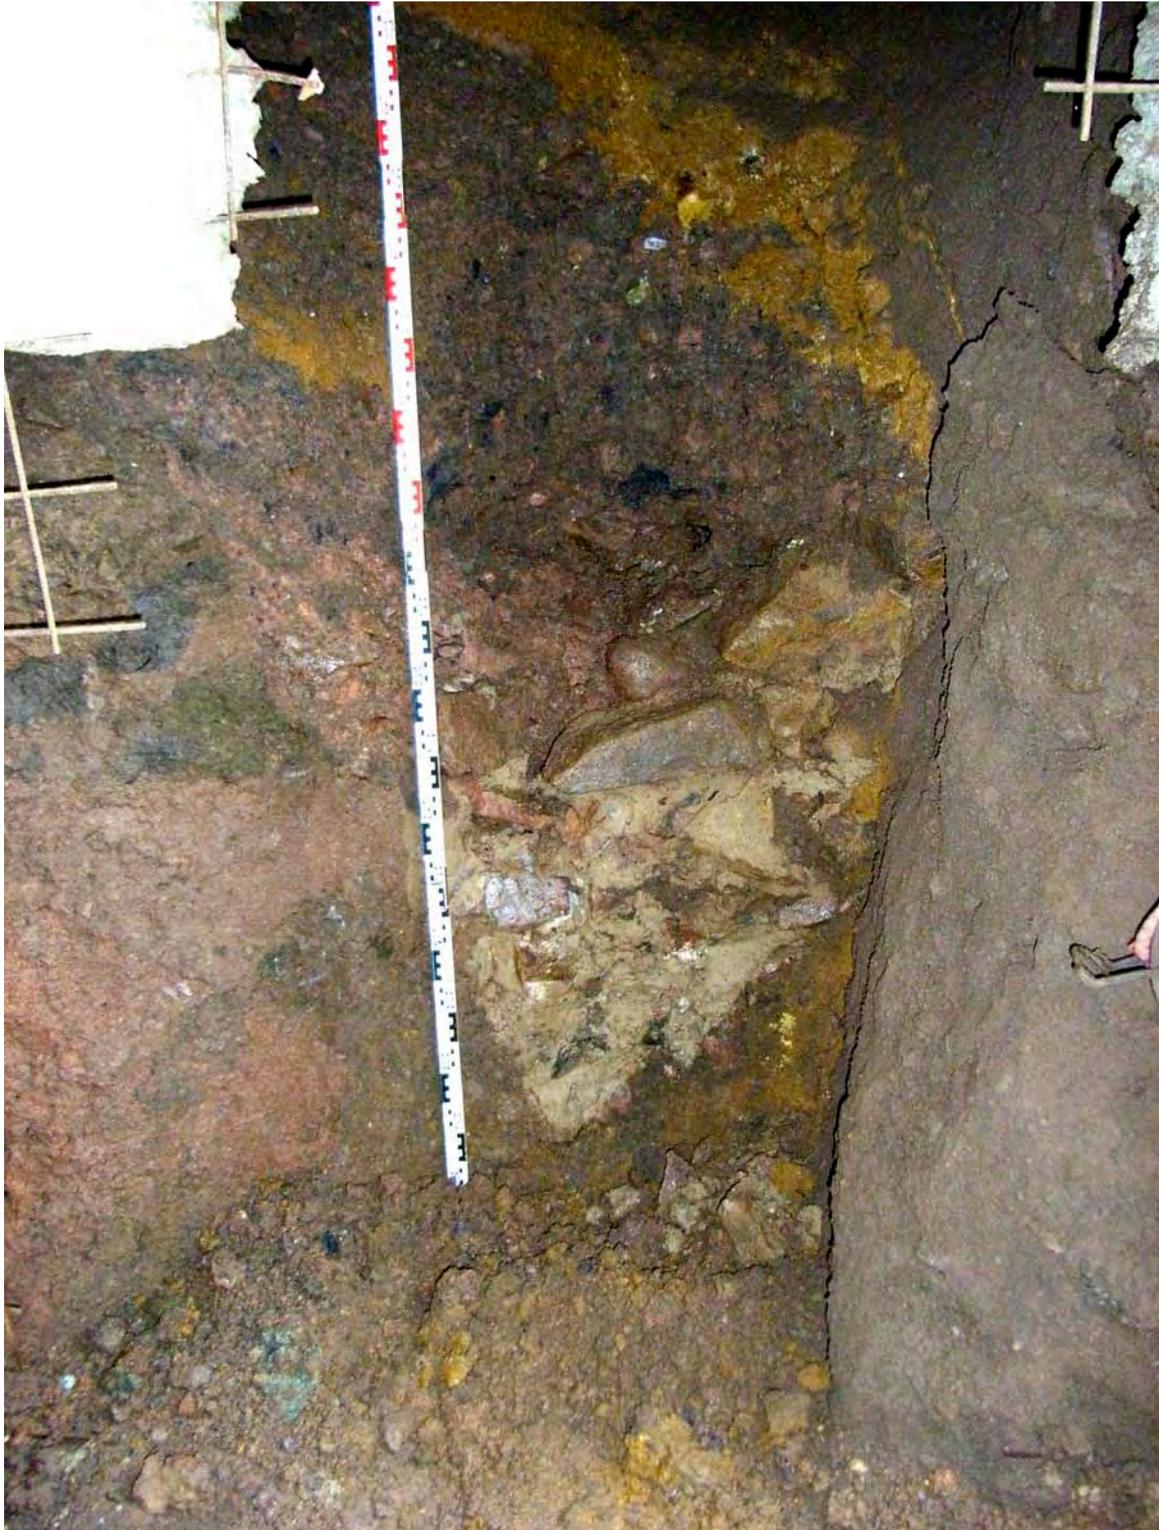
**Bild 11 [2011-02-26]**

Nach erstem Freilegen zeigte sich eindeutiges Mauerwerk, darüber aufgefüllte Massen (mit Kieselstein), links davon aber anstehende periglaciale Sedimente.

Die Massen rechts vor der Mauer gehören zur Füllung des Schachts. Sie sind lehmiger als die üblichen lockeren Bachsedimente ohne Standfestigkeit.

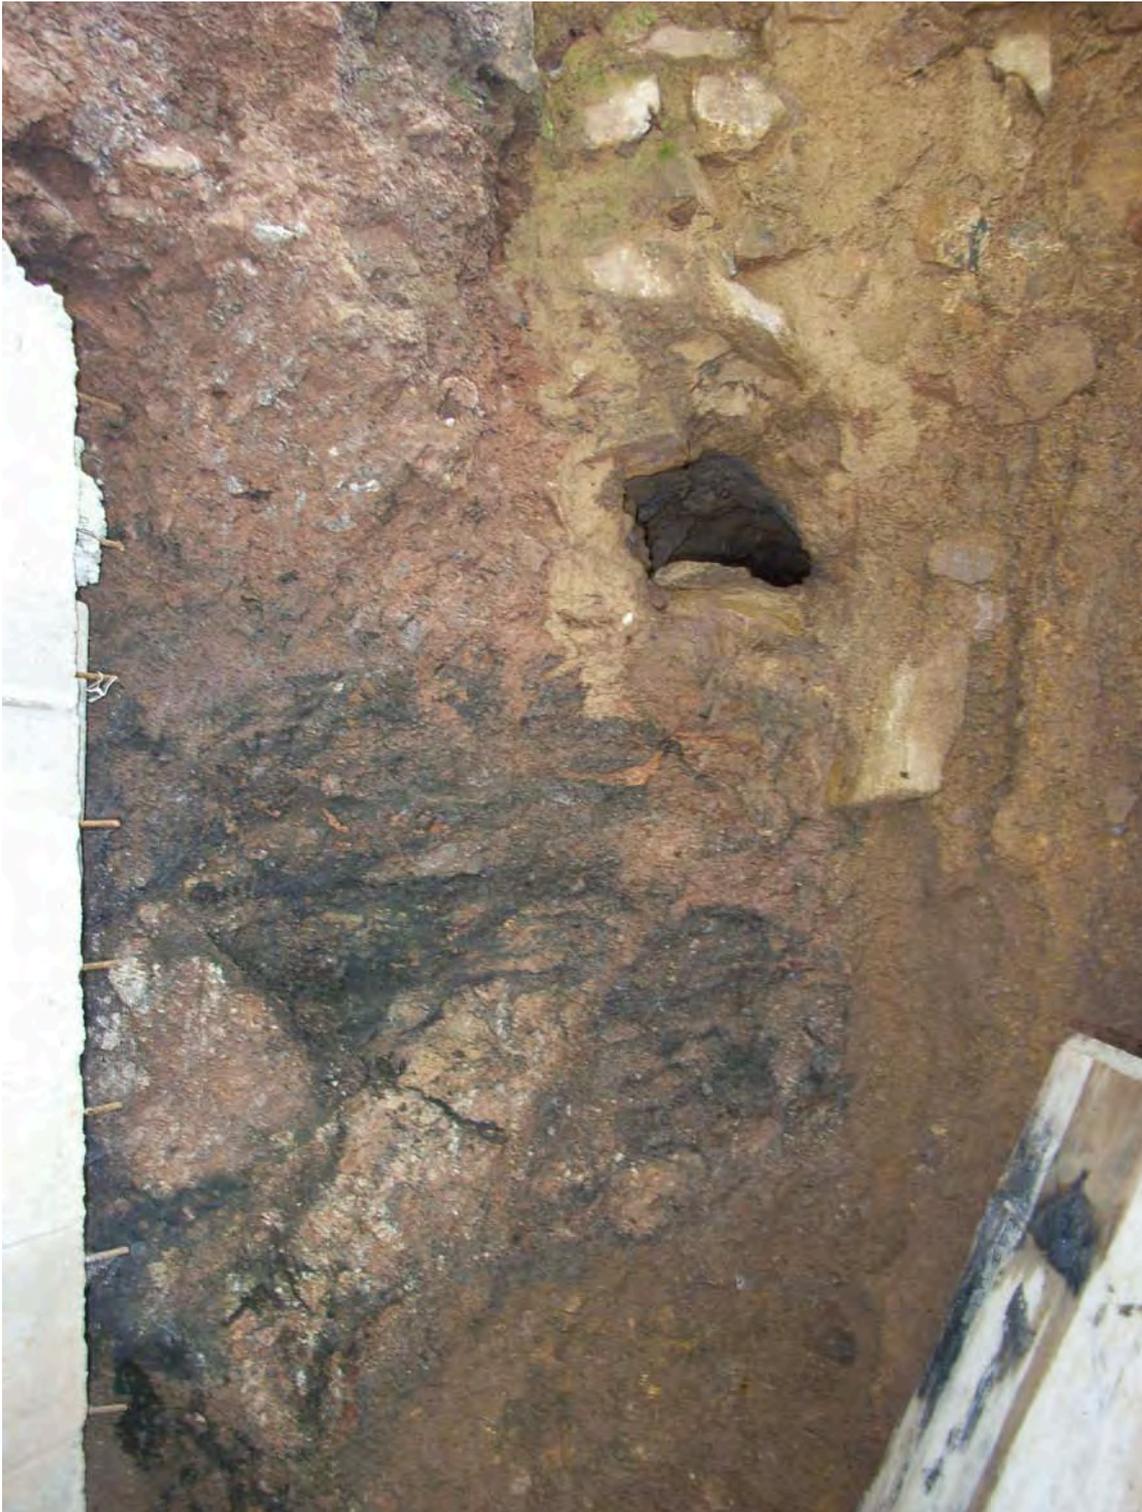
**Bild 17 [2011-06-04]**

Unter der Öffnung des Kanals sitzt über dem dunklen Rhyolith noch eine rötliche Tapete. Diese ist der letzte Rest von geschichteten Sedimenten, die sich vor dem Kanal abgelagert hatten.

Die Oberfläche des Mauerwerks lässt jetzt gut erkennen, wie unregelmäßig das Mauerwerk im untersten Abschnitt gesetzt worden war.

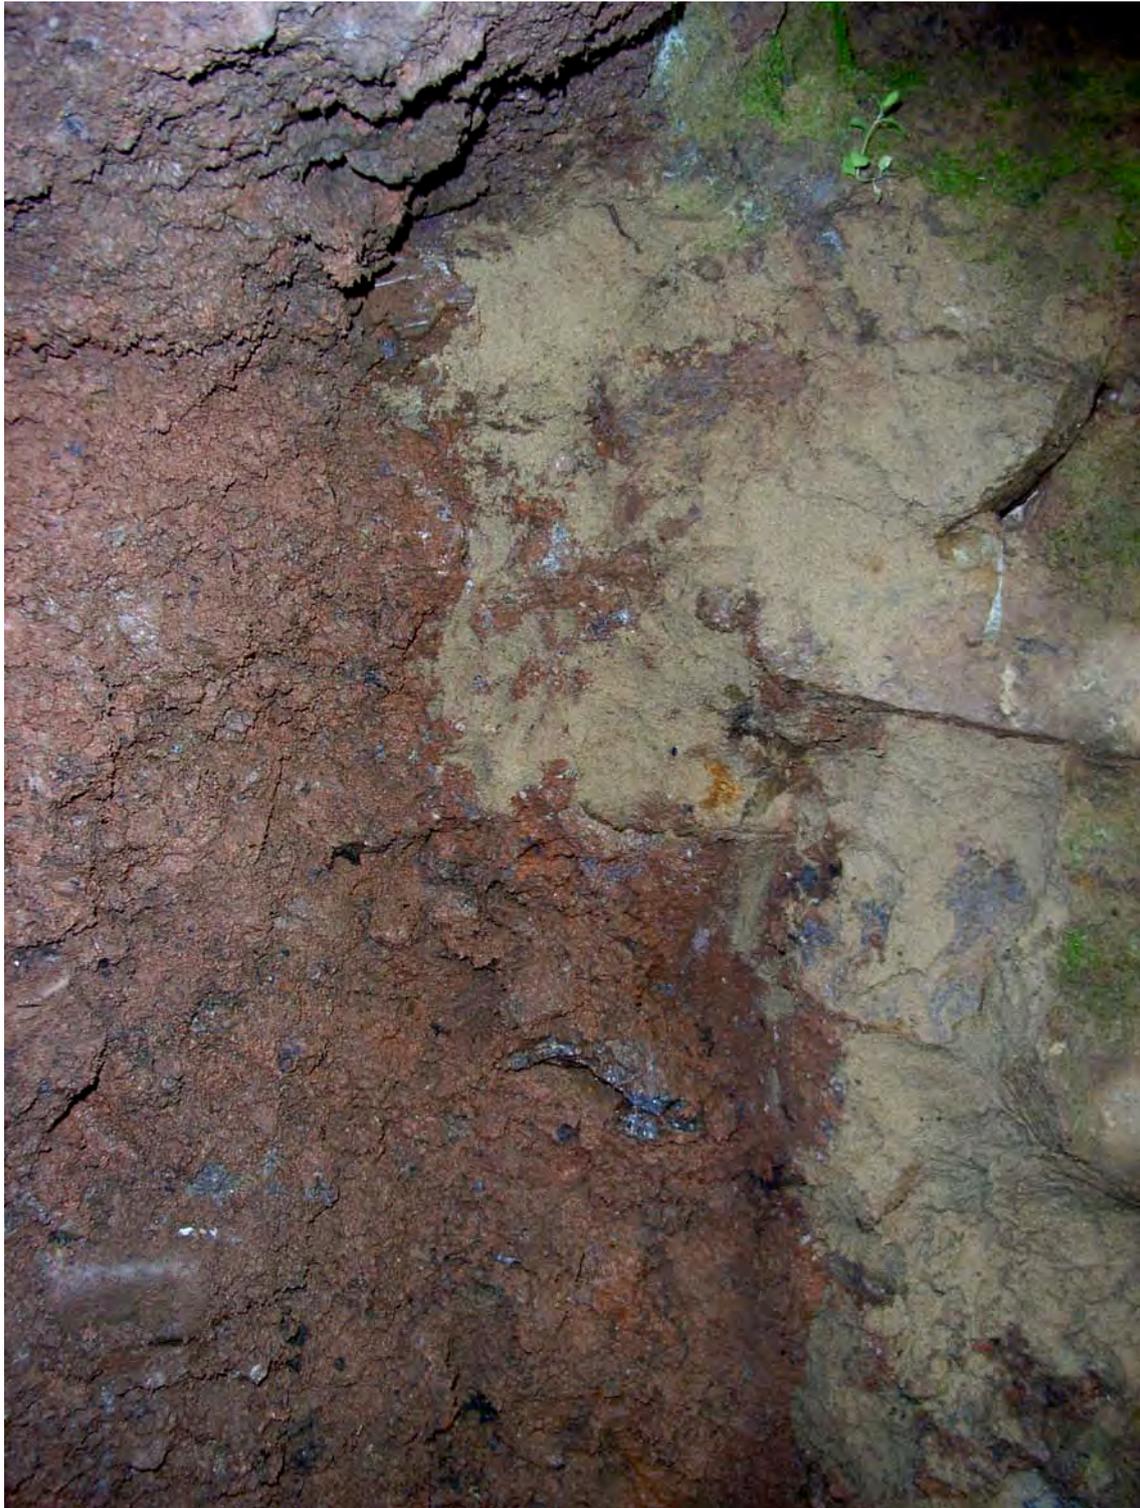
**Bild 20 [2011-08-13]**

In der unteren Hälfte zeigt das Bild die klare Grenze zwischen Anstehendem und Mauer. In der Mitte wird die Mauer nach links hin verbreitert. Das Sediment sitzt dort noch über der Mauer, sodass offen bleibt, wie weit die Mauer in dieser Richtung weiter geht.

In den periglacialen Massen ist links ein Quarzitgeröll zu erkennen. Diese Gerölle sind charakteristisch für die Basis dieser Sedimente.

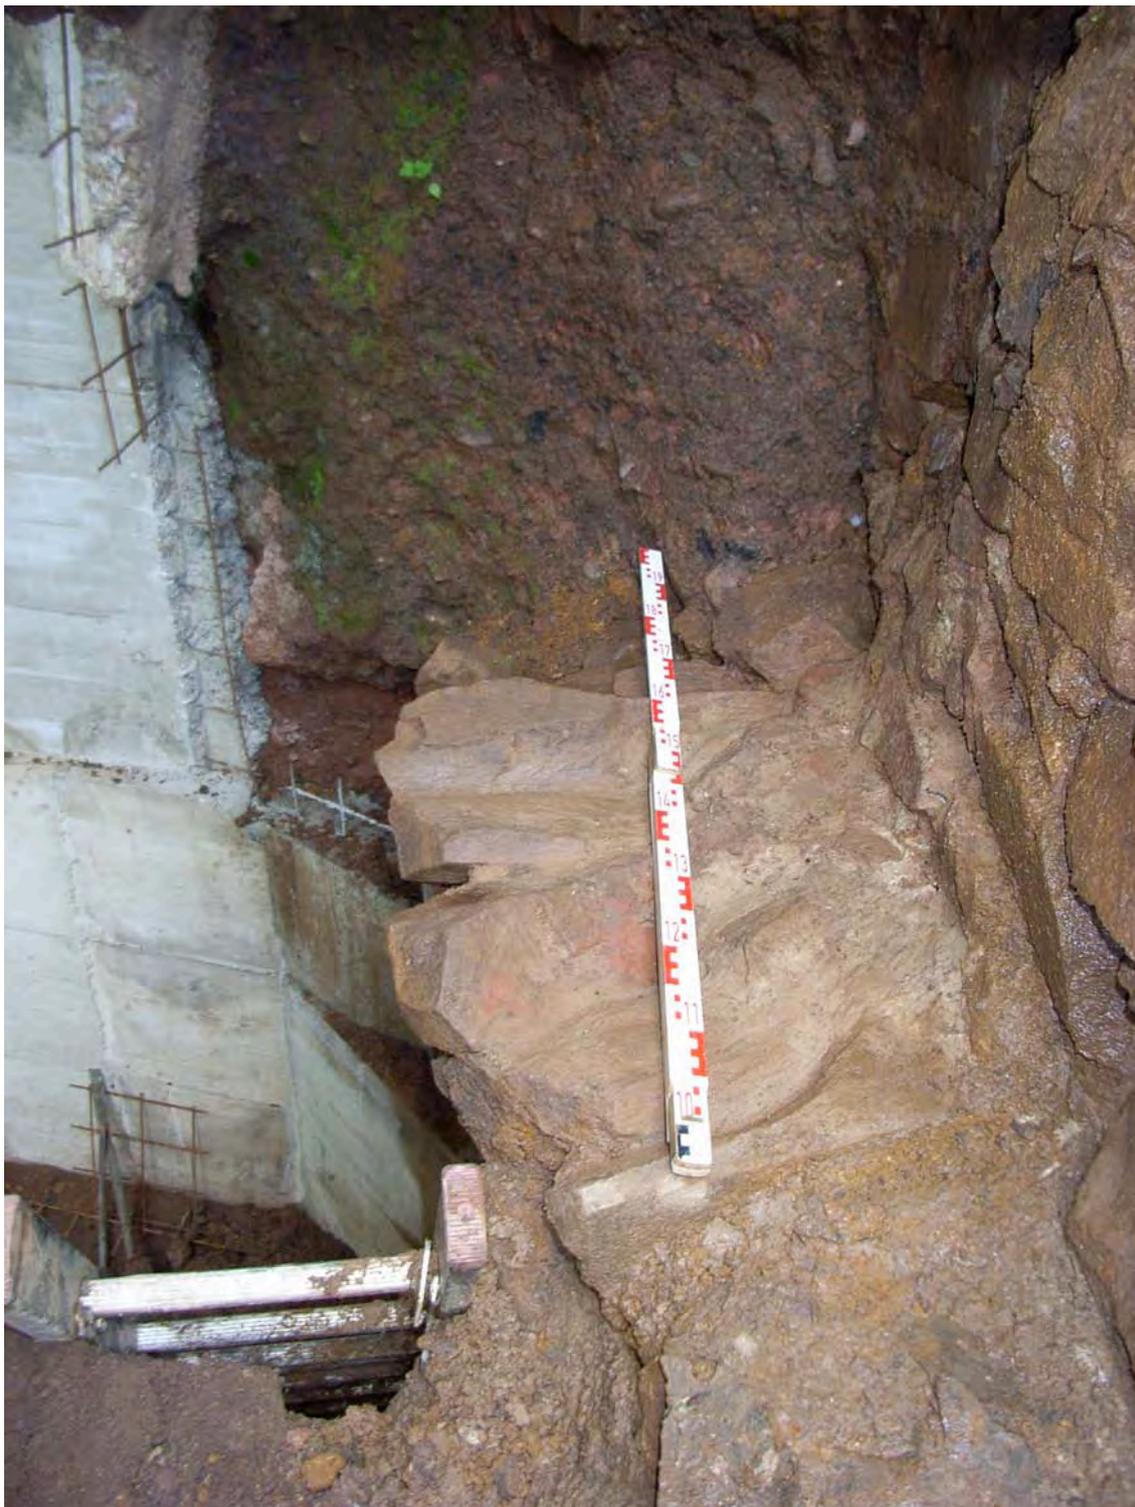
**Bild 21 [2011-08-27]**

Nach dem Entschluss, das Mauerwerk völlig freizulegen, wurde damit begonnen von dem durch die Ausspülungen nicht betroffenen, also dem noch sicheren, Ende aus bis auf den bereits bekannten Absatz abzutragen. Das Foto zeigt das Ende dieser ersten Arbeiten in dem bereits aus dem Schacht reichlich dokumentierten Bereich.

Das Mauerwerk ist bis zu dieser Höhe sehr unregelmäßig, sowohl was die Breite als auch die abschließende Höhe anbelangt.

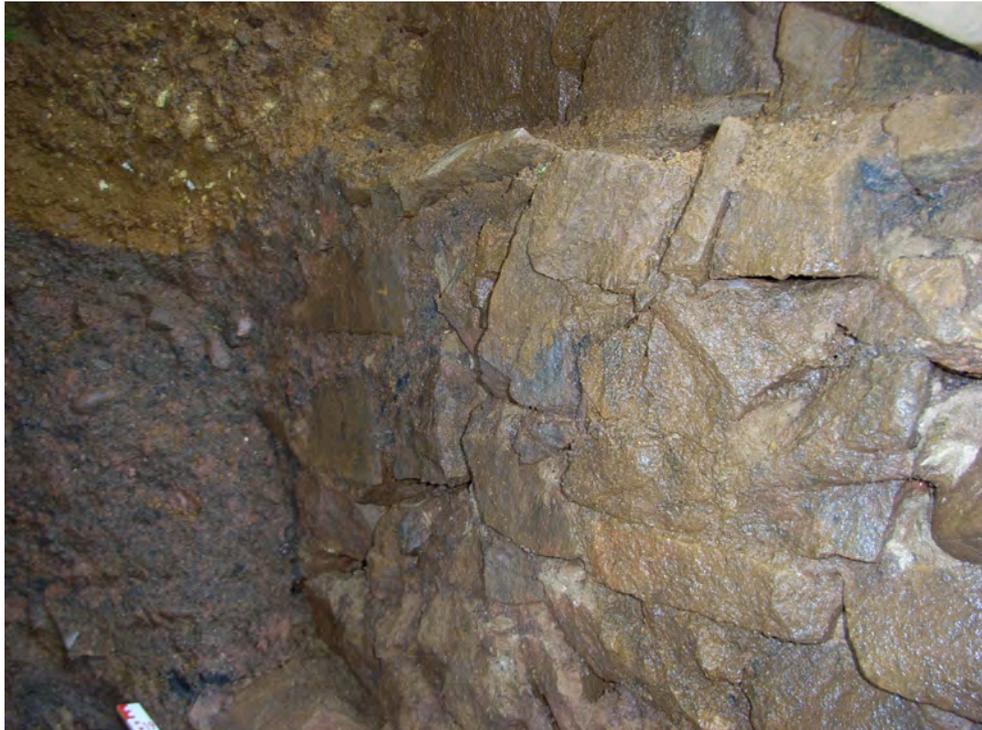
**Bild 22 [2011-08-27]**

Abgesehen von dem bereits gezeigten Absatz wird die sauber gemauerte senkrechte Wand noch durch weitere zwei Absätze gegliedert, von denen hier der tiefere zu erkennen ist.

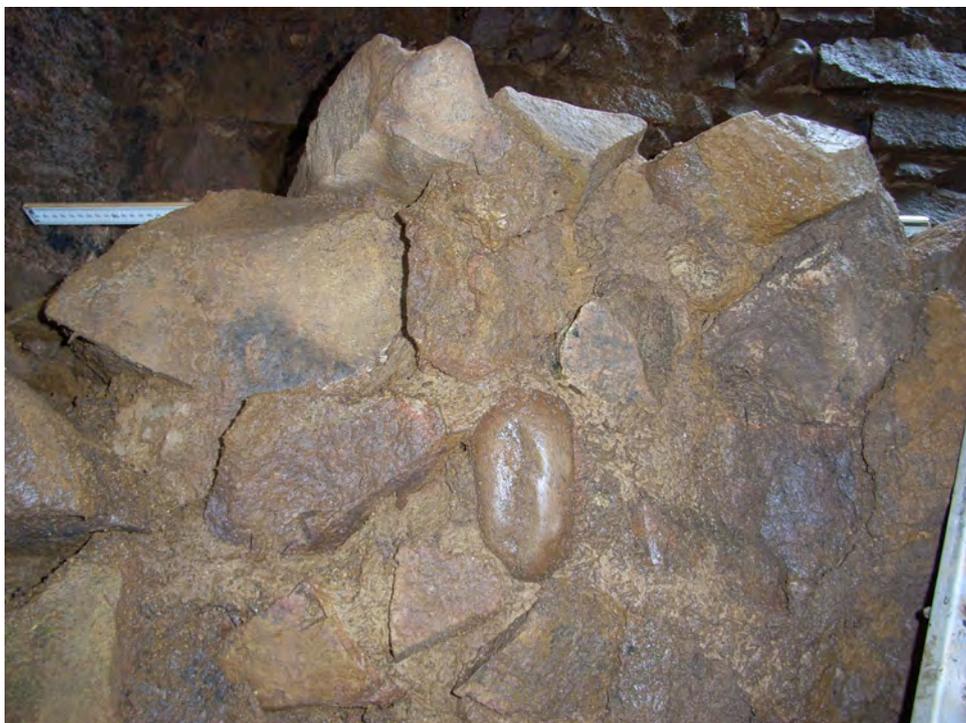
**Bild 23 [2011-08-27]**

Blick senkrecht zu Bild 21 auf die untere Wandfläche. Man erkennt, dass der Abschluss der Wand zum Absatz hin sehr unregelmäßig blieb.

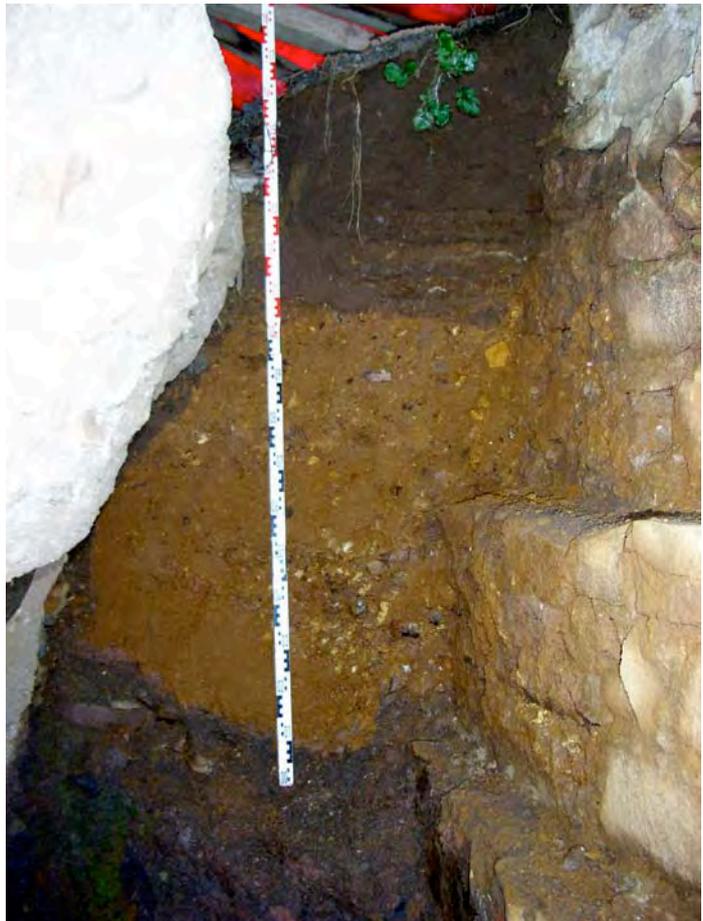
**Bild 26 [2011-09-03]**

Die beiden Bilder dieser Seite zeigen den Zustand noch vor der vollständigen Abtragung. Die Situation entspricht der von Bild 2, jetzt allerdings direkt an der Mauer.

Man erkennt den obersten Teil der Mauer, der über der Oberfläche lag, an einer leichten Bemoosung. Darunter folgt dann der freigelegte Teil der Mauer mit den zwei Absätzen in der senkrechten Wand.

Der oberste Teil der Gesteinsfolge ist ganz jung umgelagert. Darunter folgt das gelbe Haldenmaterial, mit dem der letzte Hohlraum vor der Wand verfüllt worden war. Die braunen Massen darunter wurden schon während des Baus der Mauer eingefüllt. Die Oberfläche ist nicht eben. Die zunächst lockeren Massen sind vor allem dort zusammengetreten, wo der Maurer gestanden haben dürfte. Im obersten Teil dieser Massen fanden sich auch noch kleinere Mauersteine

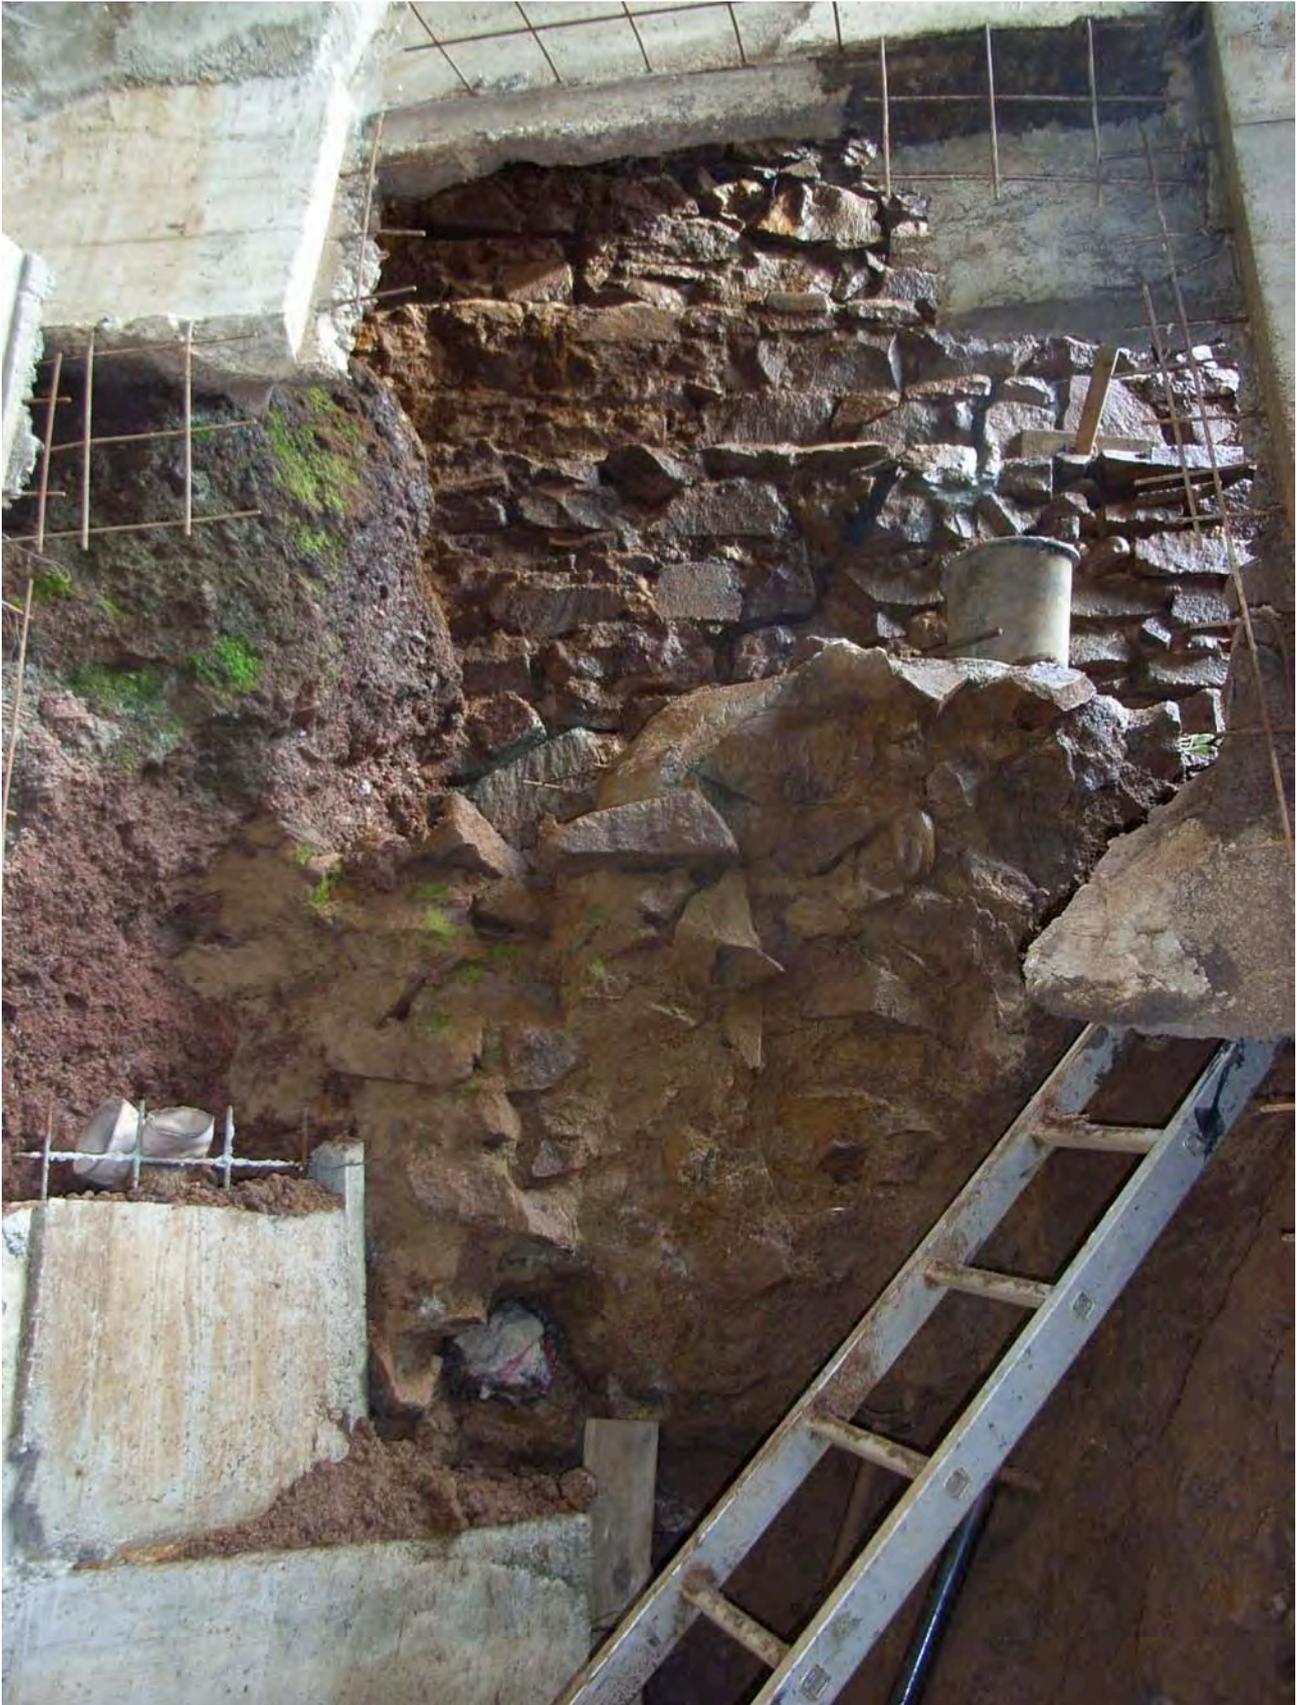
**Bild 27 [2011-09-10]**

Die Situation von Bild 25 und Bild 26 aus der Sicht von unten.

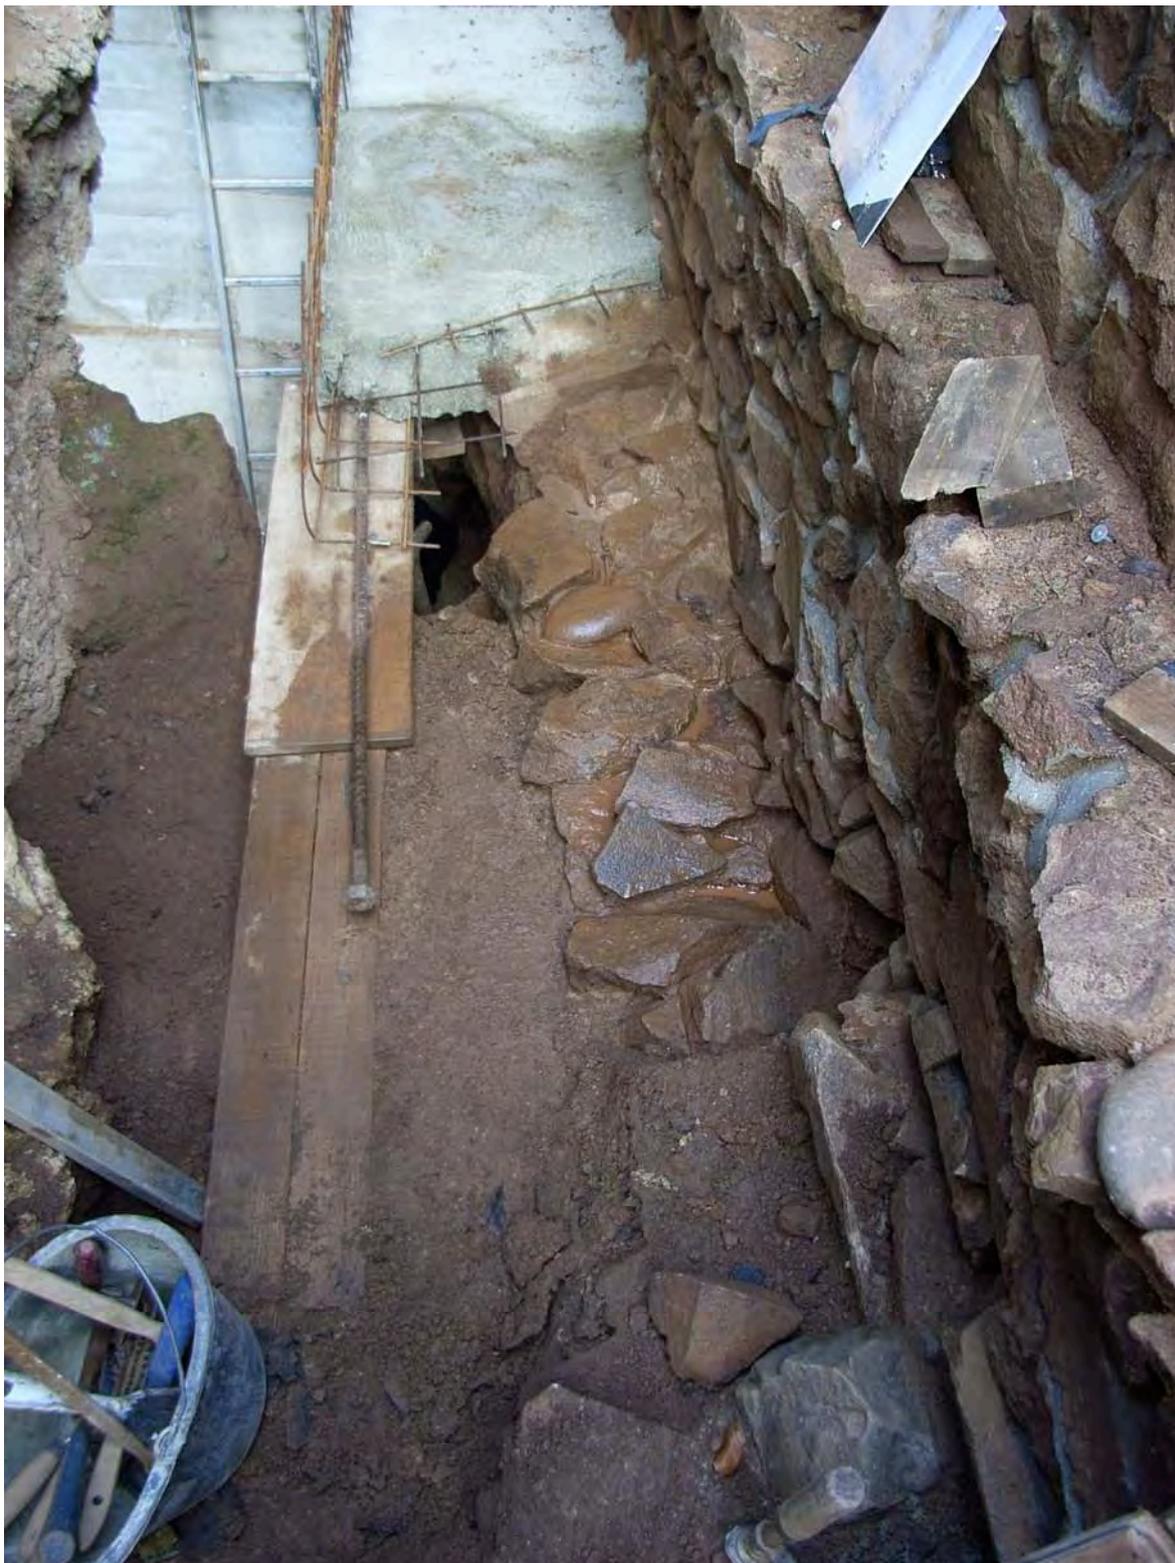
**Bild 33 [2011-11-19]**

Die gespülte Fläche zeigt eine originale Oberfläche des Mauerwerks ohne zersetzten Mörtel. Zur Schachtseite hin können einzelne Steine fehlen. Die anschließende Lücke, die durch einen senkrecht stehenden Stein markiert ist, ist echt. In der Mauer sitzt darunter die (vom Schacht aus gesehen und von links gezählt) zweite rinnenartige Aussparung. Zum Zeitpunkt des Bildes waren die Massen zwischen Betonwand und Mauer in diesem Bereich noch standfest.

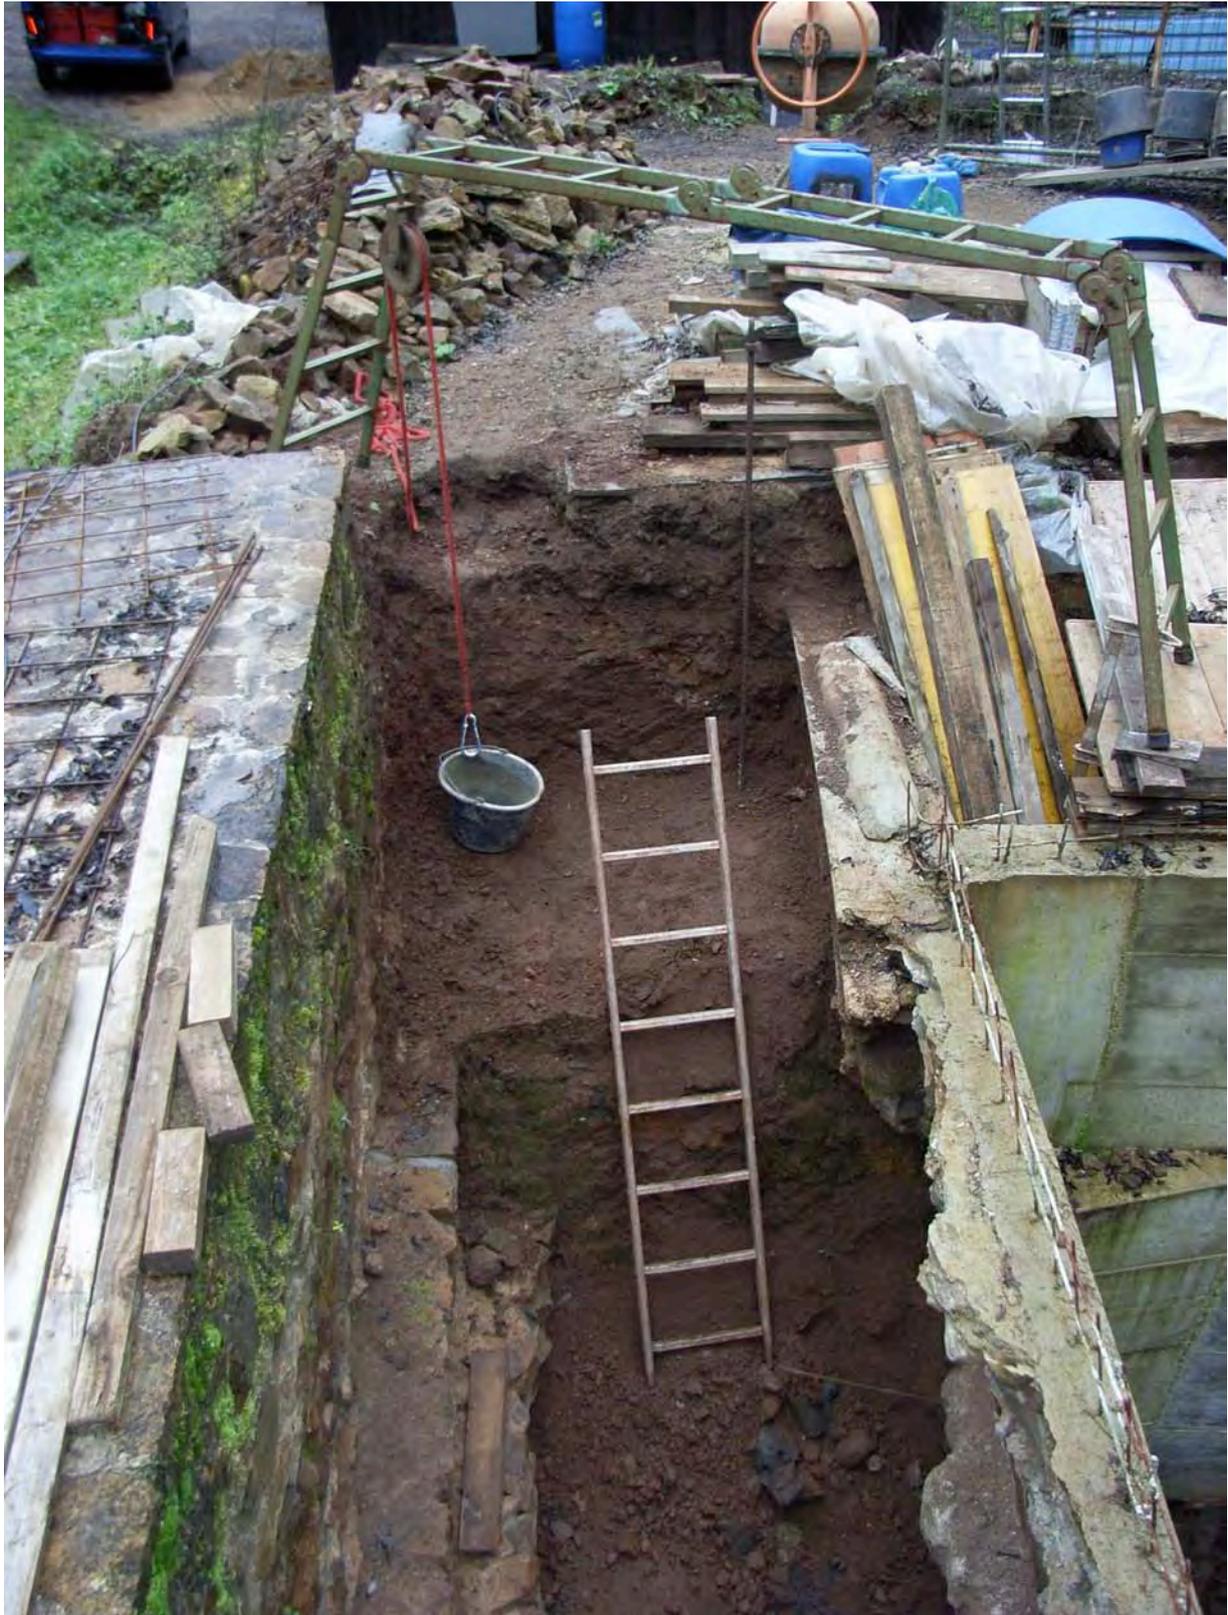
**Bild 35 [2011-11-26]**

Ausgrabung am rechten Ende der Mauer (vom Schacht her gesehen). Zu erkennen sind die beiden oberen Absätze der Mauer. Der unterste Absatz ist noch nicht ganz freigelegt.

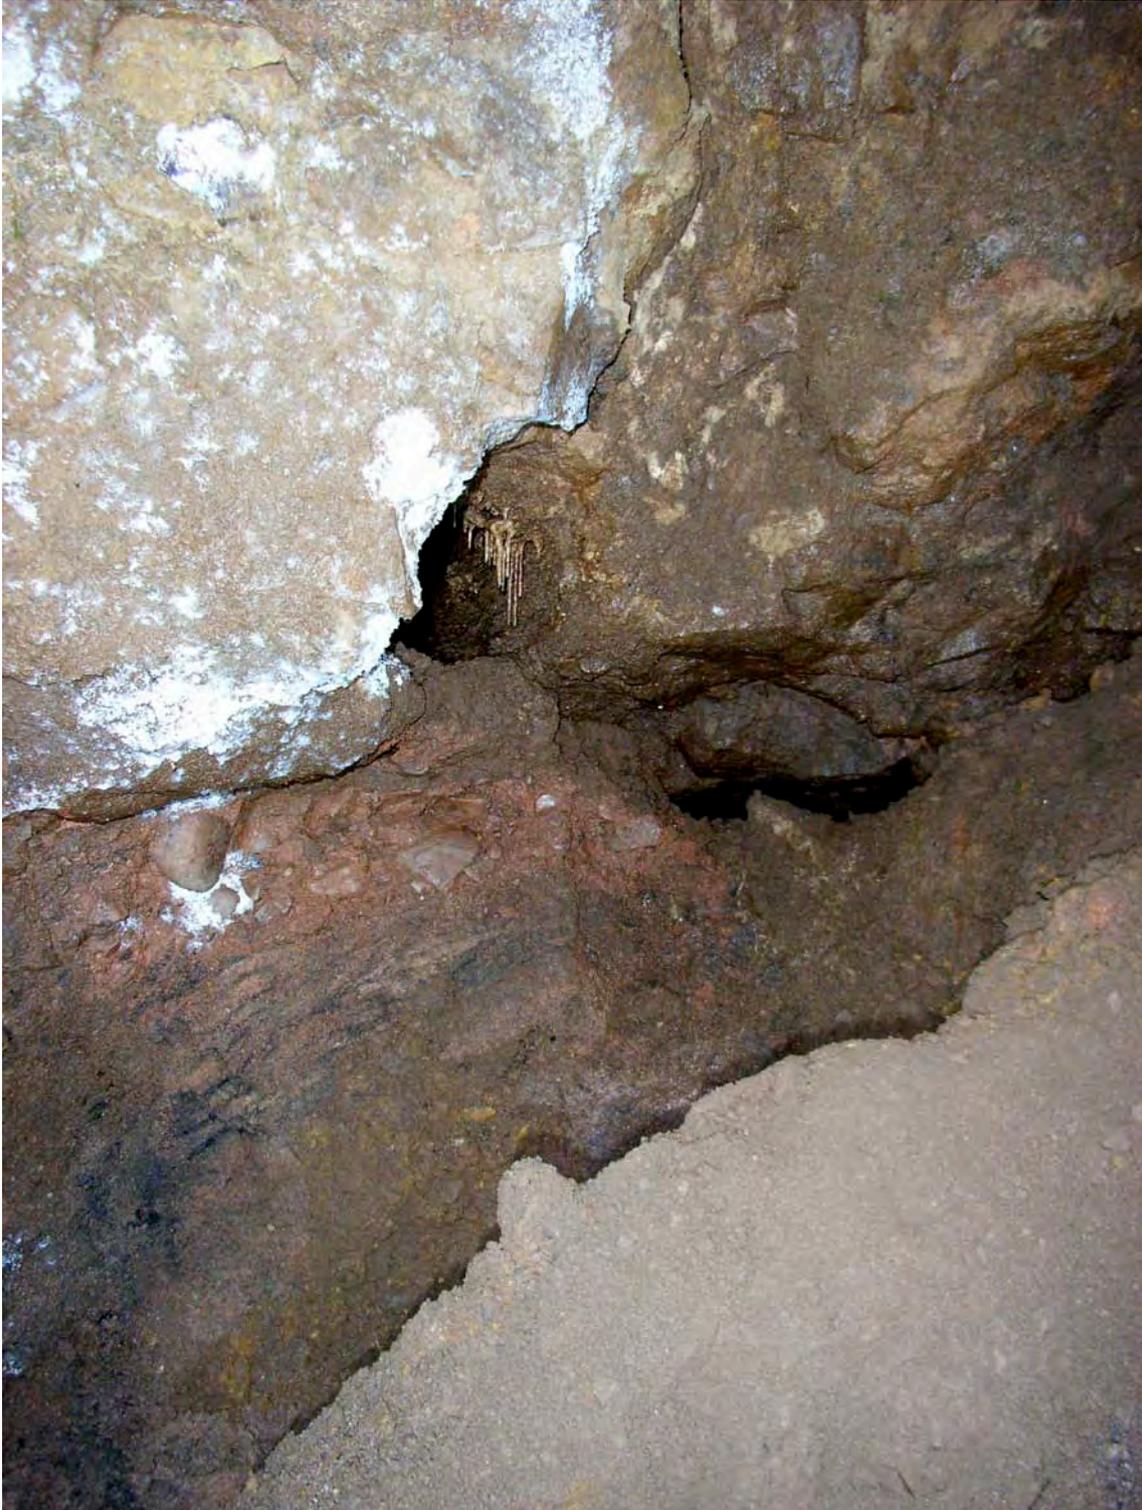
**Bild 36 [2011-12-24]**

Neben dem zweiten Kanal (mit Tropfsteinen) werden rechts davon die Kanäle 3 und 4 erstmals erkennbar. Die Basis des Mauerwerks liegt auf dem Geröllhorizont, mit dem die periglacialen Massen beginnen. Darunter steht zersetzter Rhyolith an.

Während die Kanäle 1 und 2 bereits deutlich in der Mauer beginnen, Kanal 4 zwar tief beginnt, aber schneller ansteigt, setzt Kanal 3 am tiefsten an und bleibt auch im Prinzip unter der Basis des Mauerwerks.

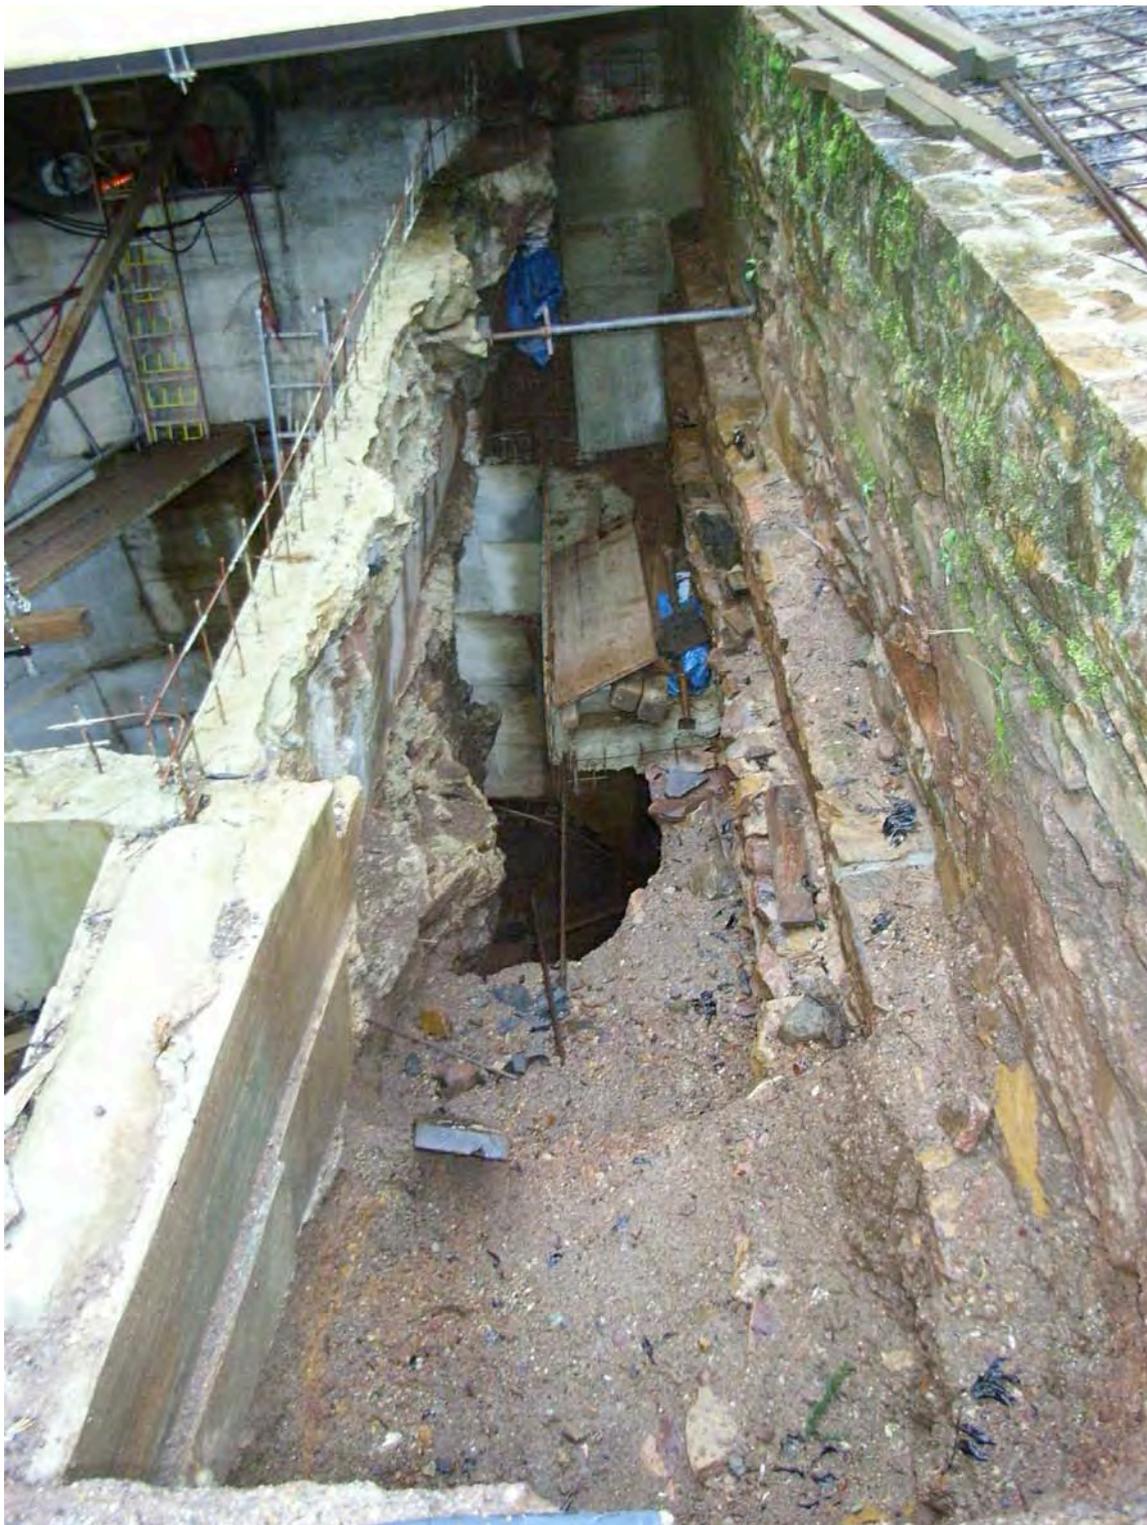
**Bild 37 [2011-12-24]**

Der in Bild 33 gezeigte und gespülte Bereich ist bereits fast vollständig betoniert. Neben dem letzten erkennbaren Stein sitzt die rinnenartige Aussparung, allerdings noch verfüllt. Durch starke Regenfälle war in der Zwischenzeit jedoch der größte Teil der bislang noch stabilen Massen zwischen Mauer und Betonwand ausgeschwemmt worden. Der Bereich der Rinne entspricht gleichzeitig einem Ausbruch des Anstehenden beim Betonieren der Wand, der mit Steinen und Beton verfüllt worden war und jetzt als Klotz sichtbar wird.
