## Düppenweiler, Kunstschacht. Die Mauer der Fondation.

Gerhard Müller.

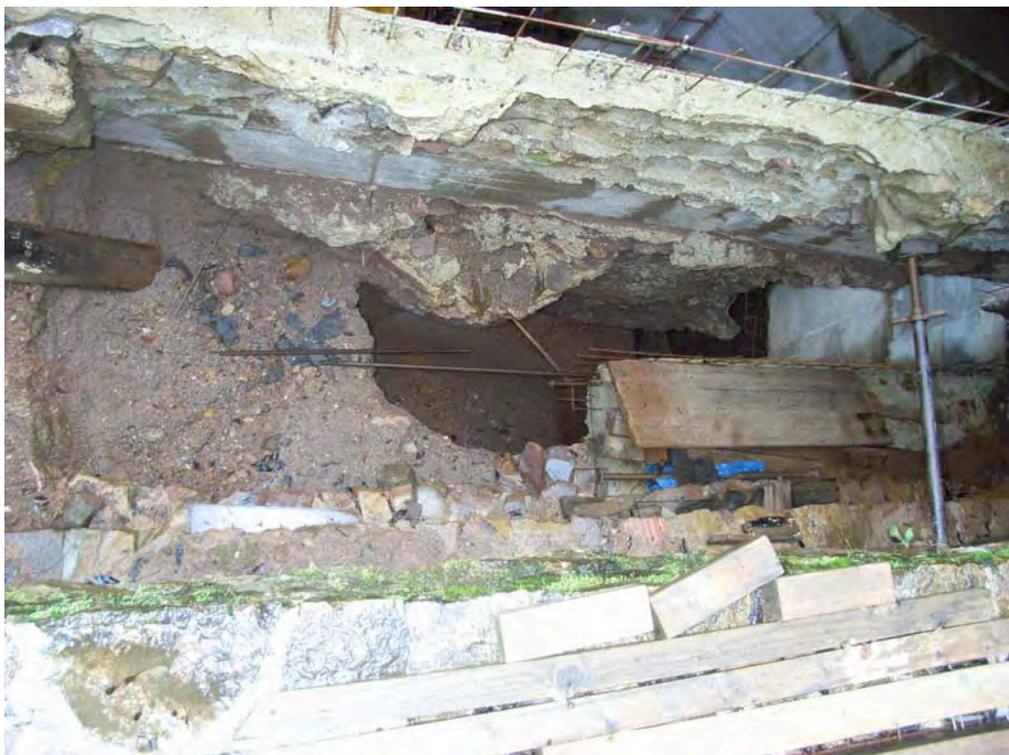
**Bild 38 [2011-12-24]**

Aus dieser Sicht lässt sich besser erkennen, wie groß die Massen waren, die durch den Starkregen nach unten ausgeflossen waren

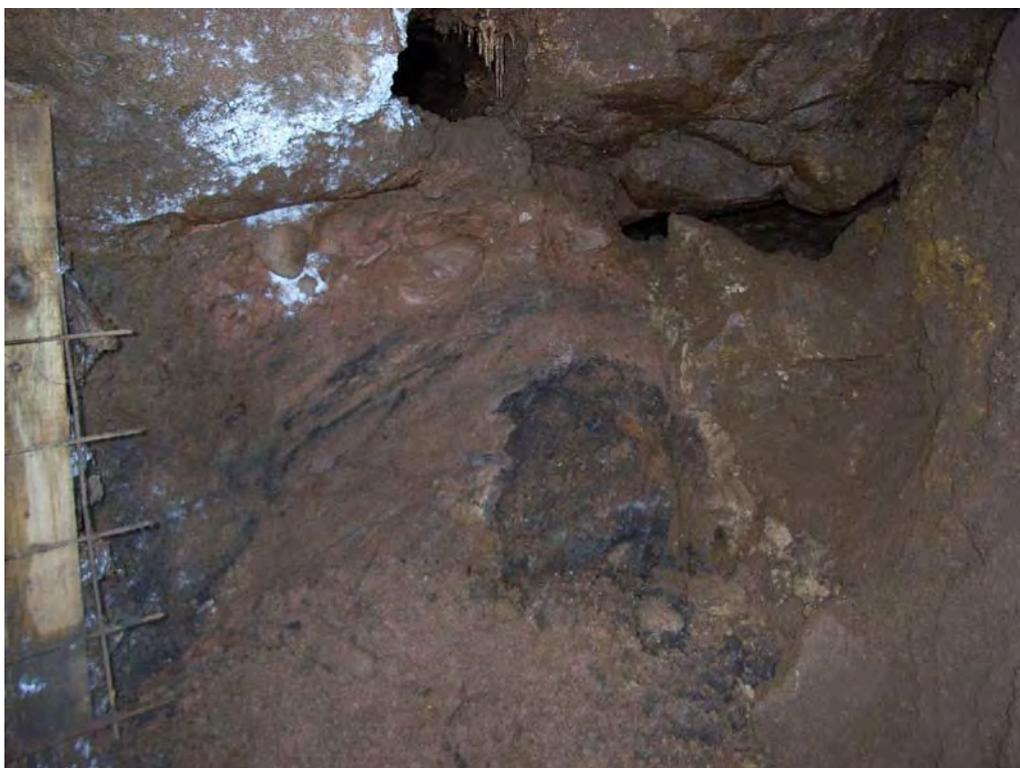
**Bild 39 [2011-12-24]**

Der Bereich der Kanäle 3 und 4 ist besser zu erkennen. Davor liegt allerdings noch verbrochenes Mauerwerk.

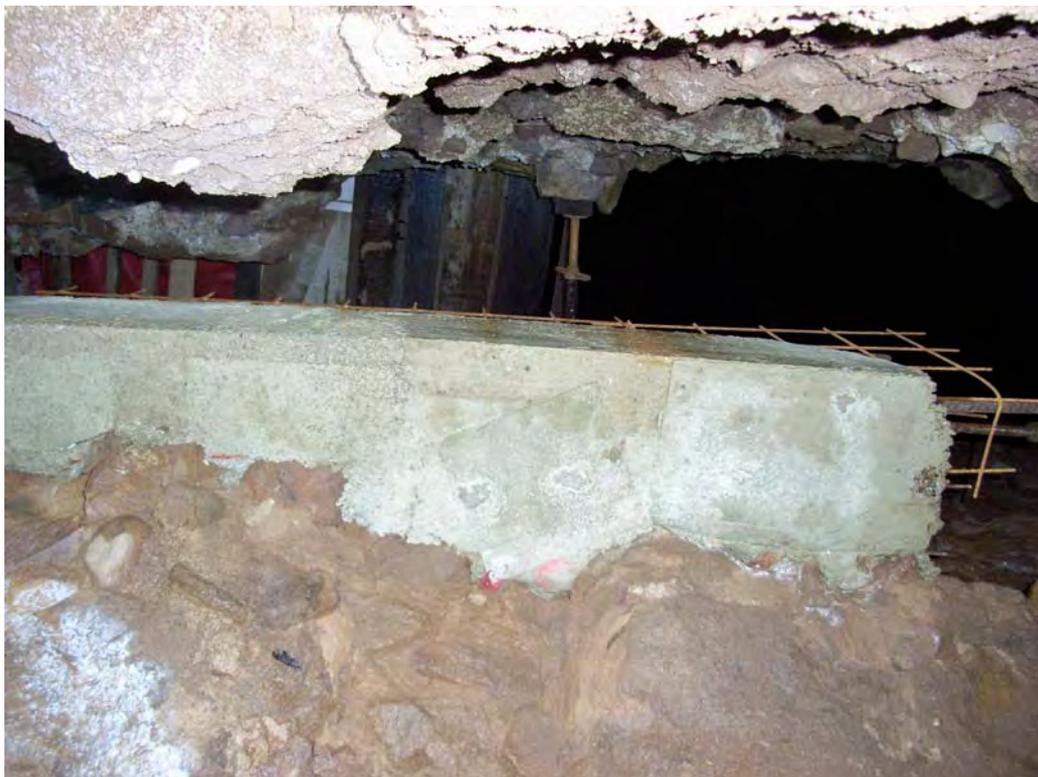
**Bild 40 [2011-12-24]**

Die Blickrichtung geht senkrecht nach oben unter den Beton auf dem unteren Mauerabsatz. Man erkennt die linke der beiden rinnenartigen Aussparungen. Der rechte Rand ist scharf, der linke durch Ausbrüche unscharf.

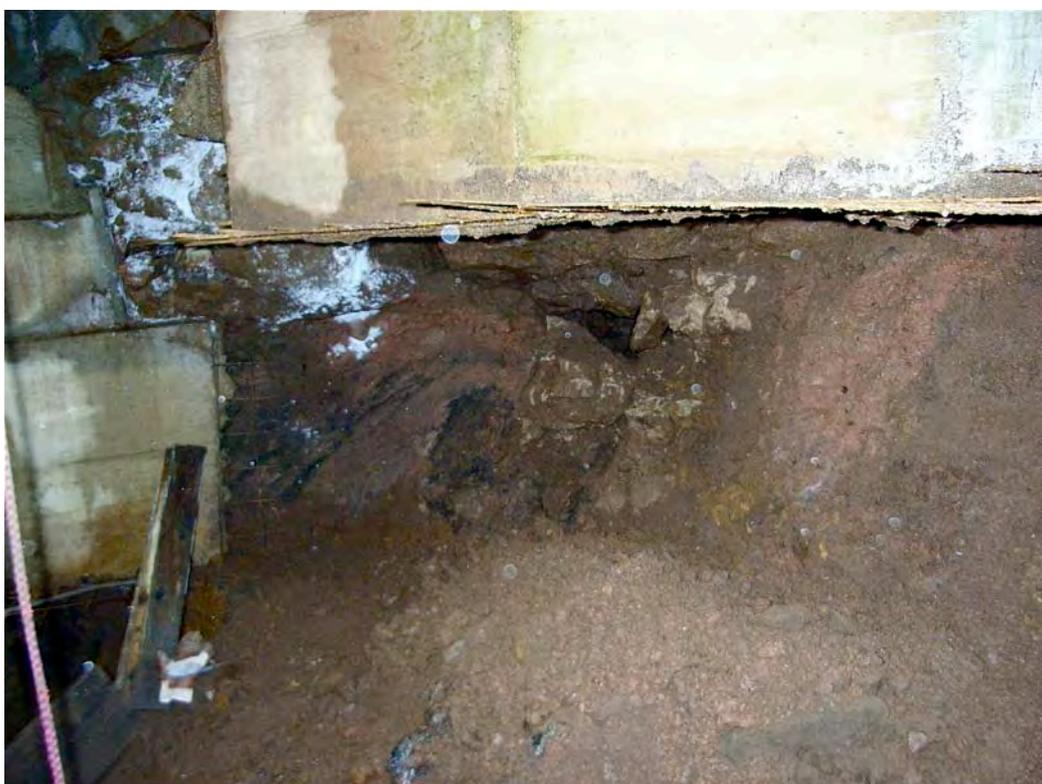
**Bild 41 [2011-12-31]**

Um die Kanäle 3 und 4 sitzt noch völlig verbrochenes Mauerwerk

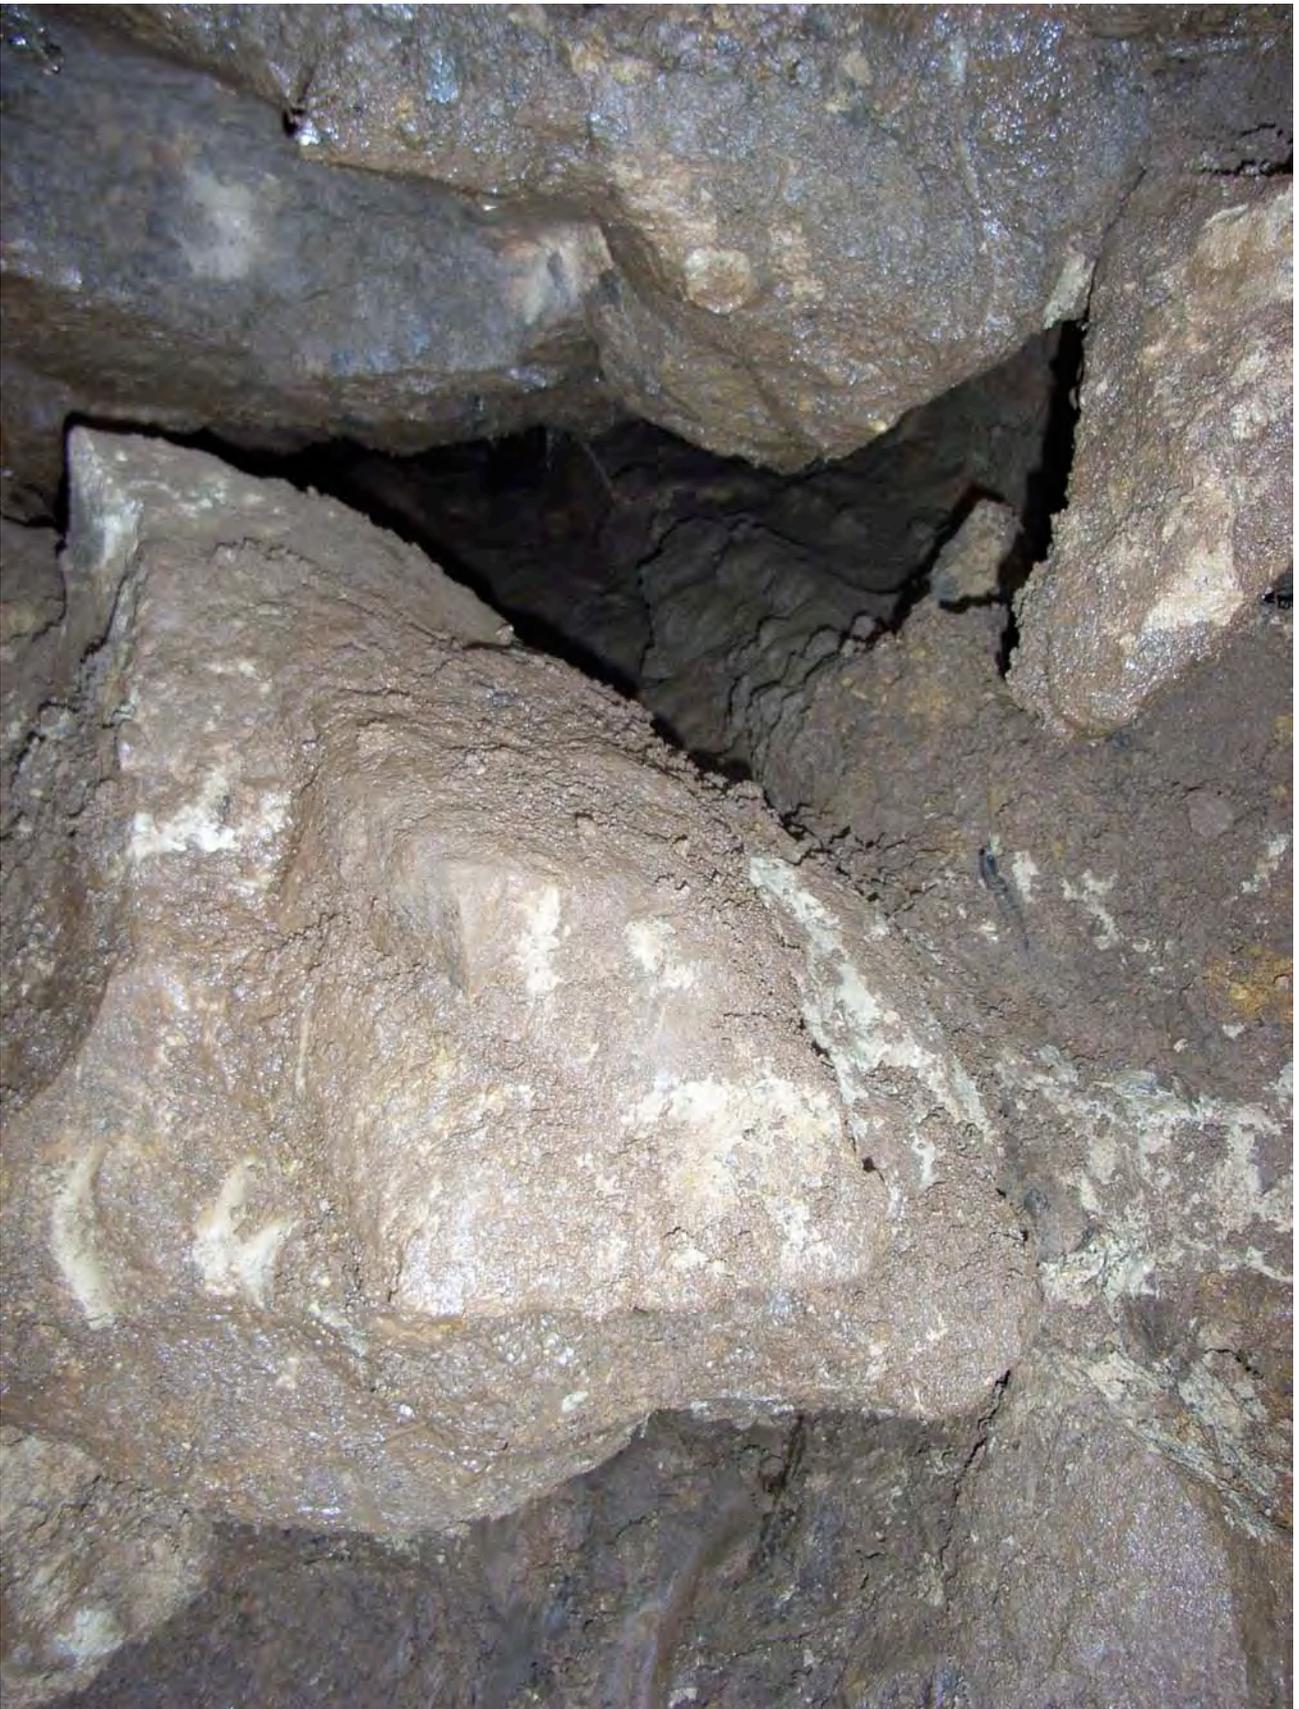
**Bild 42 [2011-12-31]**

Blick in den Kanal 3 links und den etwas höher angelegten Kanal 4. Der große Stein im Vordergrund ist eindeutig als verbrochen zu erkennen.

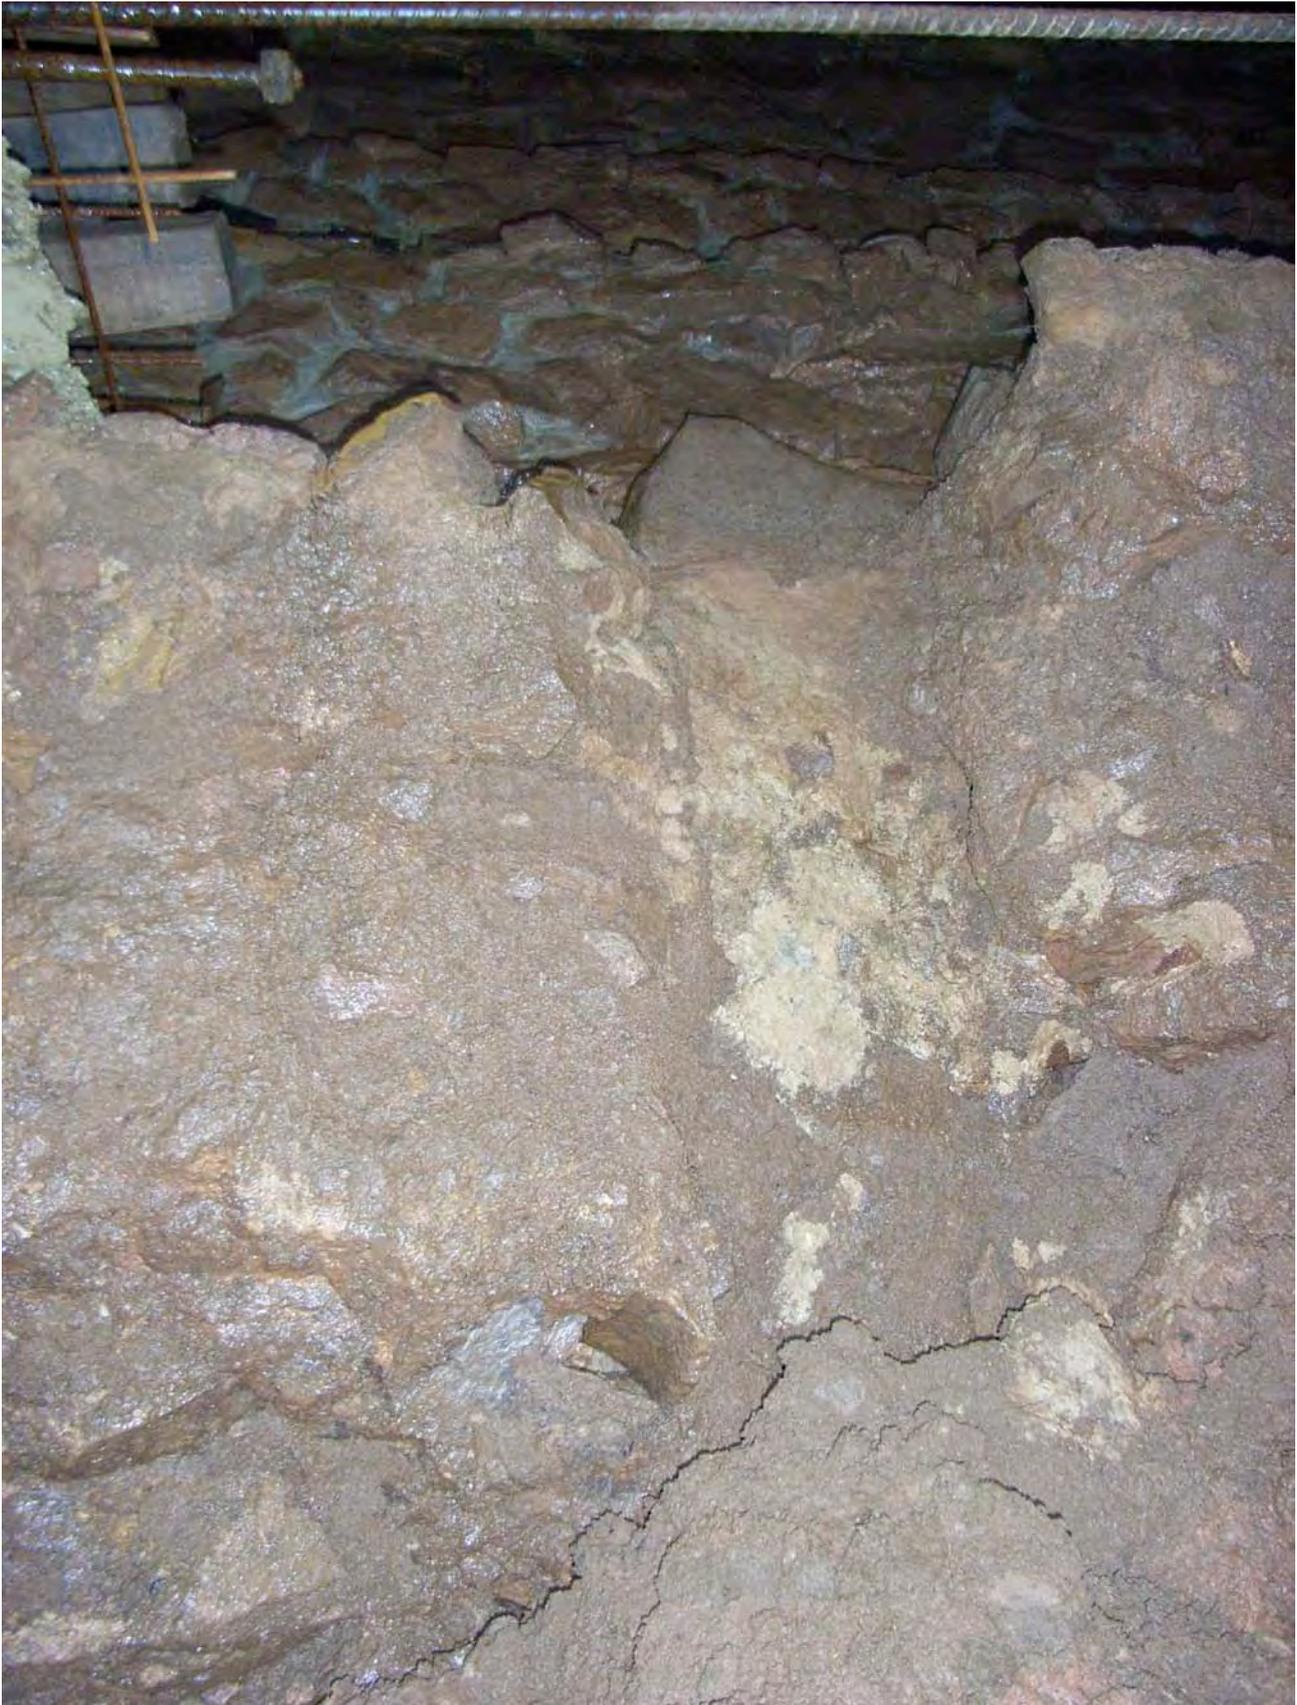
**Bild 44 [2012-01-07]**

Die zweite (rechte vom Schacht aus gesehen) rinnenartige Aussparung, die deutlicher erhalten ist. Am oberen Ende ist der senkrecht gestellte Stein zu erkennen.

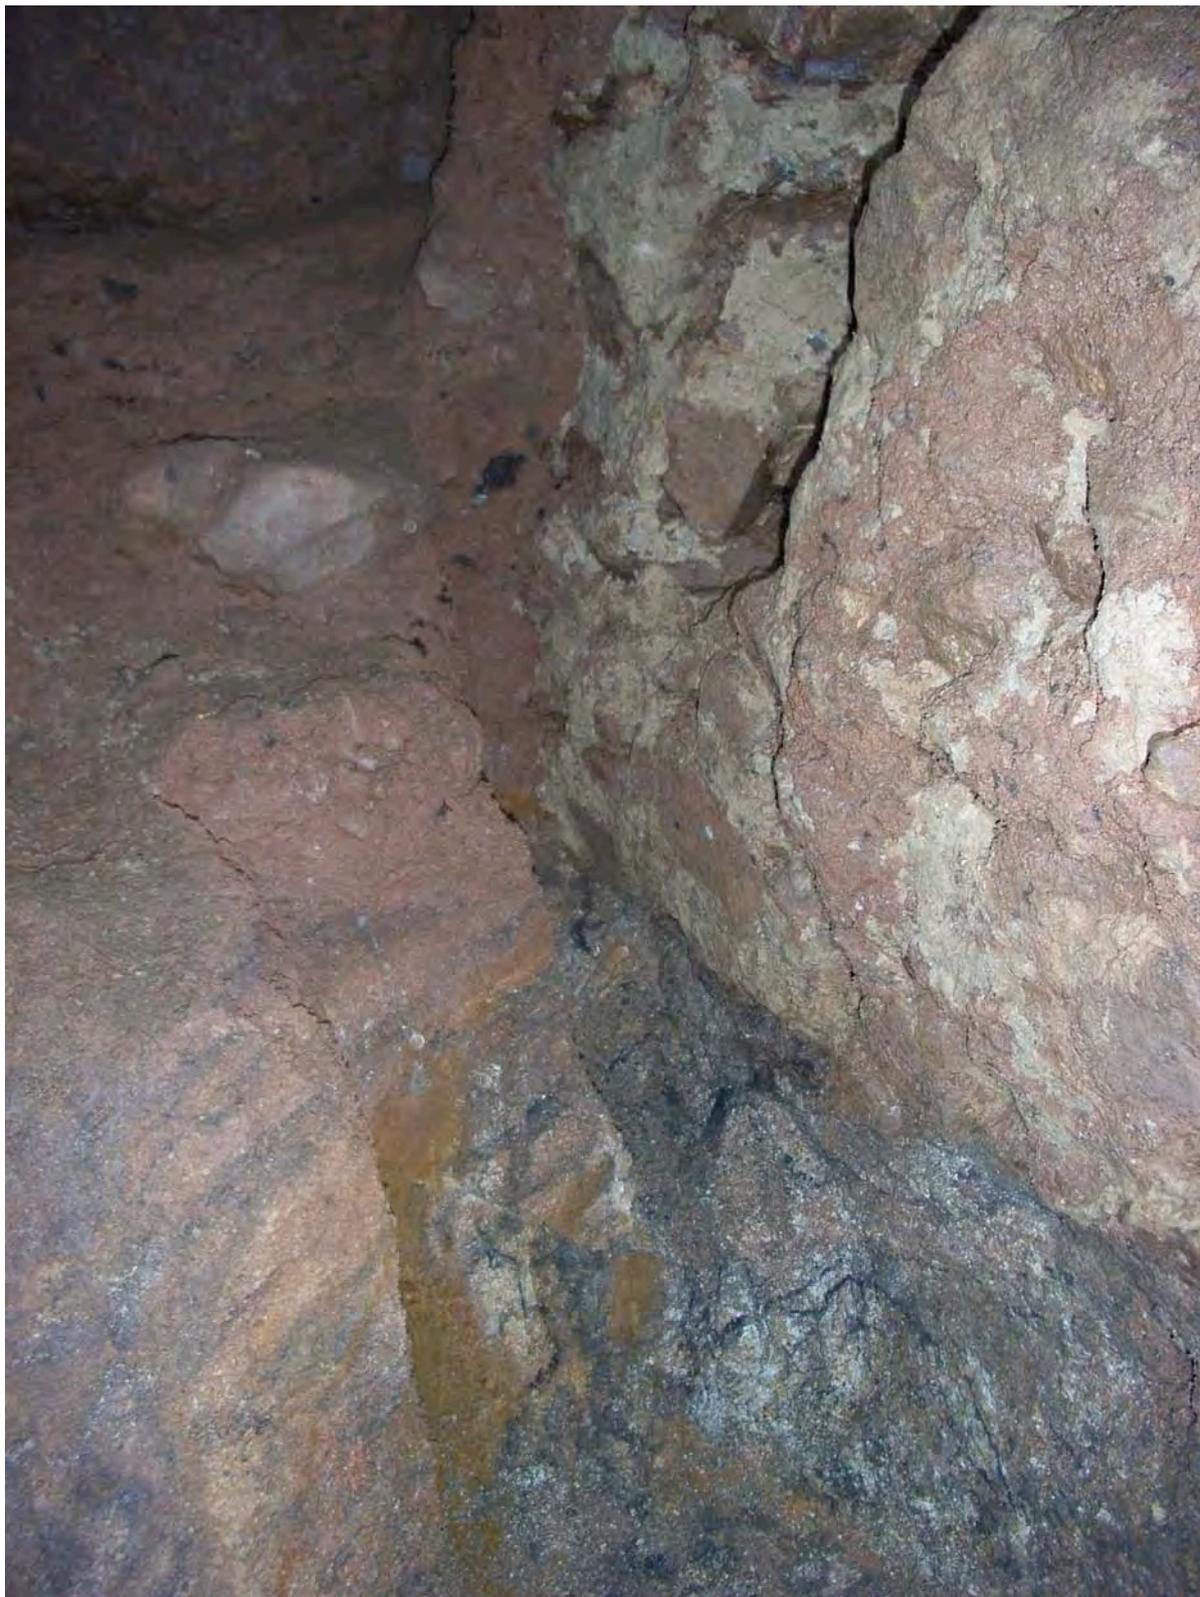
**Bild 47 [2012-01-28]**

Im Gegensatz zur Hauptmauer, die auf dem Geröllhorizont an der Basis der periglacialen Massen errichtet wurde, wurde diese kleine Mauer eindeutig in den zersetzten Rhyolith eingetieft. Links ist auf der Oberfläche des Rhyoliths ein Quarzgeröll zu erkennen. Der Zweck dieser Mauer ist nicht bekannt. Man kann sie aber im jetzigen Zeitpunkt als Hinweis auf die Grenze des Schachtes deuten.

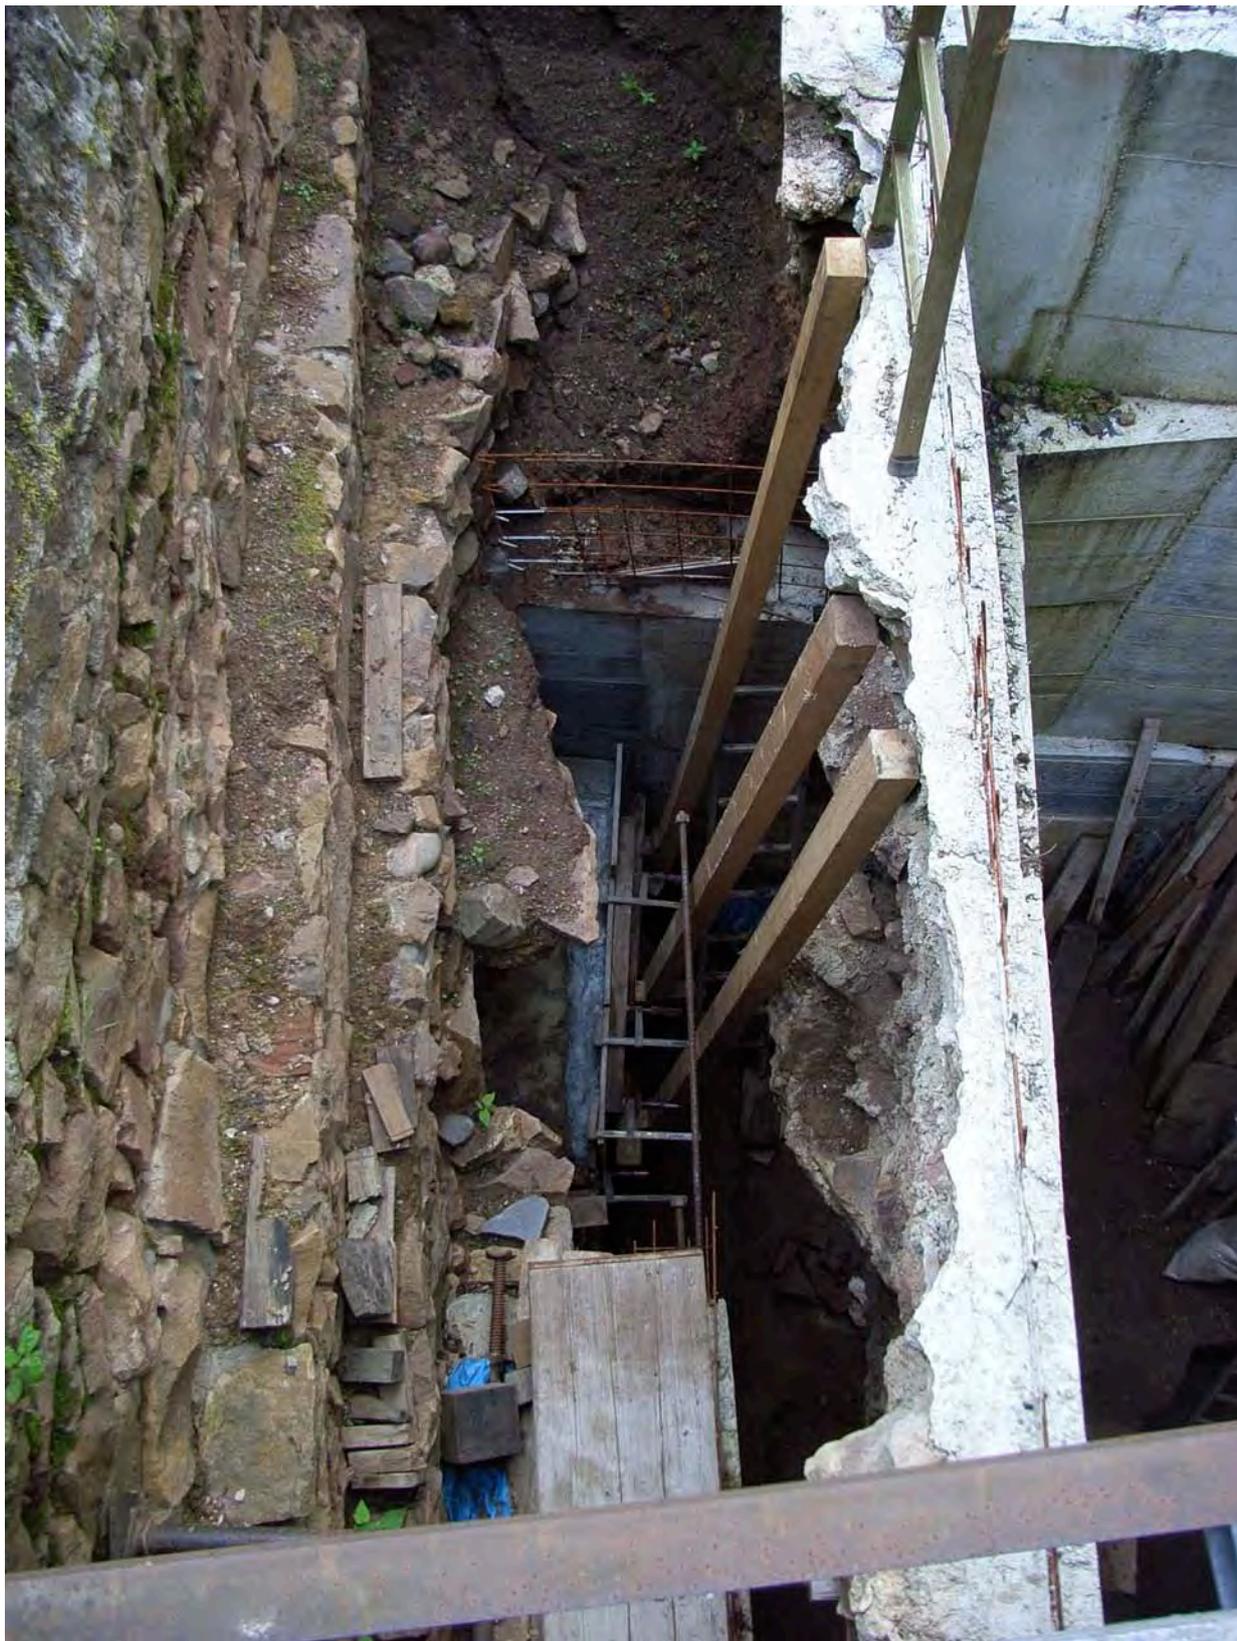
Bild 52 [2012-06-09

Die senkrecht zur Fondation stehende Betonwand entspricht grob der Lage der kleinen Mauer. Zur Ecke hin, die knapp außerhalb des Bildes liegt, wurde über dem unteren Absatz ein breiteres Fundament angesetzt. Die zweite rinnenartige Aussparung ist in der unteren Bildmitte gut zu erkennen
