Der Kunstschacht des Kupferbergwerks Düppenweiler. Grabung und Aufwältigung.

Gerhard MÜLLER.

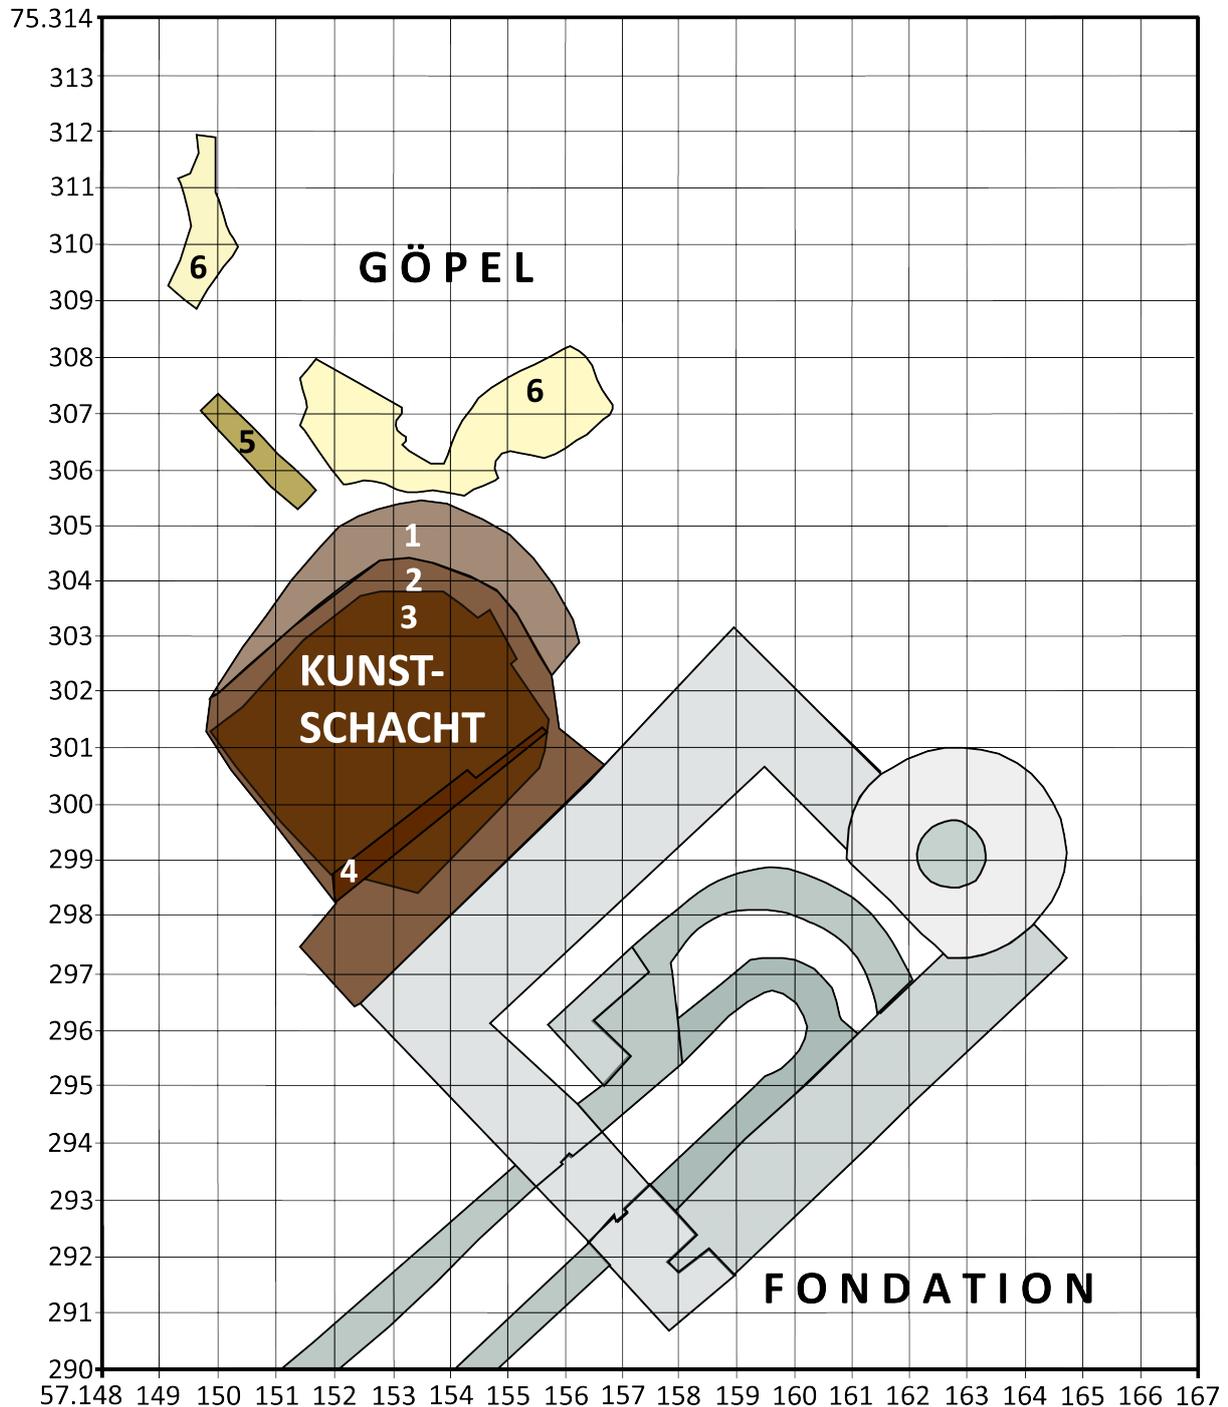
Erläuterung zur Abbildung:

Die Koordinationen beziehen sich auf das Gauß-Krüger-Netz.

1 = Fläche Betonwand entsprechend dem ursprünglichen Rand des Einsturztrichters.

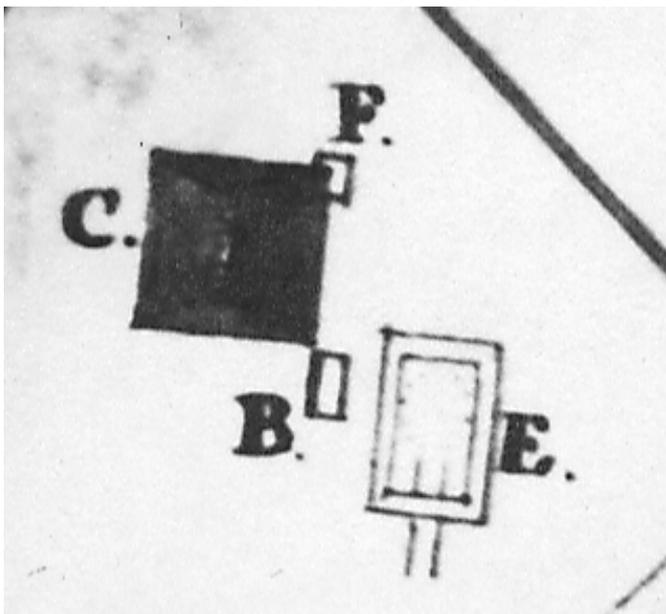
Ausschnitt aus Riss 1 von ODELIN.

Zu Riss 1:

B = Kunstschacht C = Göpel E = "Fondation" F = Barbara-Schacht

Beide Risse ließen bei dem großen Hohlraum, den Schacht und Abbau gemeinsam hinterlassen hatten, bislang keine für die Aufwältigung wirklich brauchbaren Aussagen zu. Riss Nr.1 ist kleinmaßstäblich, daher also mehr oder weniger schematisiert, was an der symmetrischen Darstellung der Fondation mit gleichmäßig dicken Mauern zu erkennen ist.

Was von beiden Rissen als wohl richtig zu erwarten ist, das ist die Ausrichtung des Schachts parallel zum Gangstreichen. Die prinzipielle Lage der Objekte zueinander stimmt. An der Oberfläche waren Kunstschacht und Fondation tatsächlich von einander getrennt. Sie stoßen jedoch im Tiefsten des Mauerwerks aneinander. Zwischen beiden war da nur noch vermutlich ein Holzausbau.

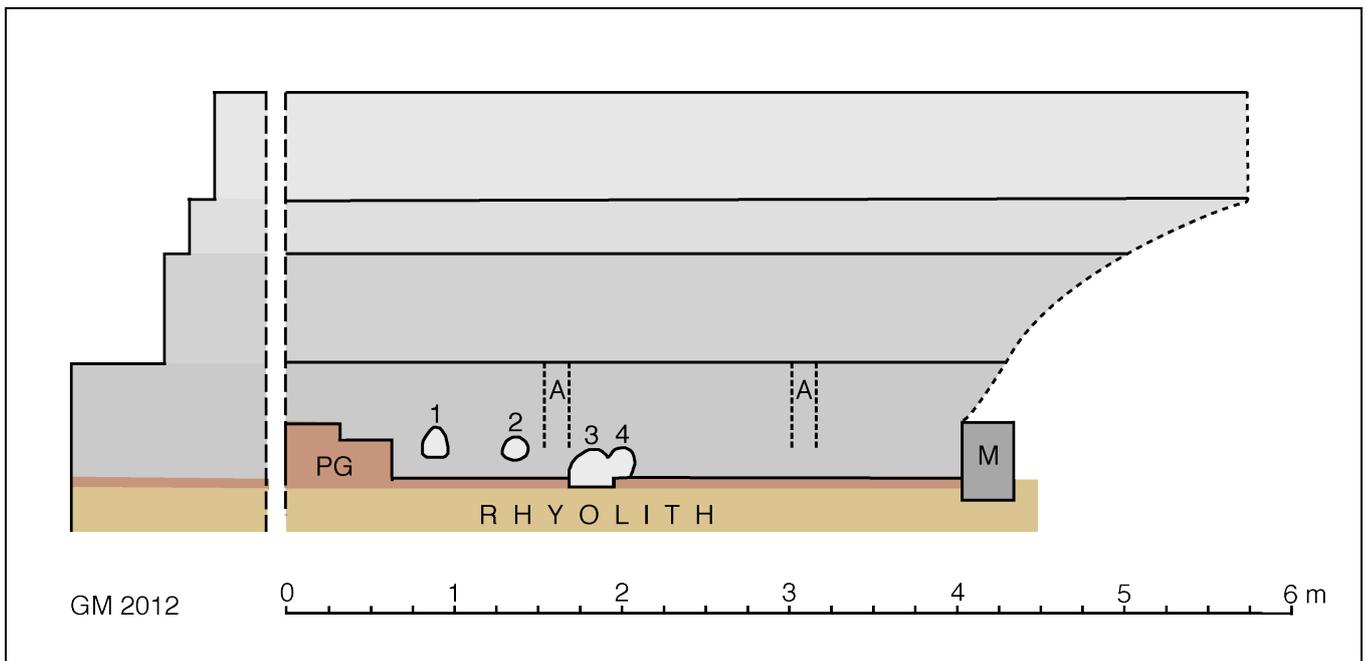
Blick aus dem Kunstschacht auf die Wand der "Foundation".

Die linke Begrenzung entspricht der Betonwand auf der NW-Seite. Die Begrenzung auf der rechten Seite wird durch Massen bestimmt, die noch abzutragen sind.

Dieses Vorgehen brachte viel Ärger und umfangreiche Arbeiten, da die lockeren Bachsedimente der Pingengfüllung nicht standfest waren. Bei einer Tiefe von 4,5 m unter der Oberfläche der Foundation wurde bei einem Auslaufen dieser lockeren Massen an der E-Ecke der Baugrube die Mauer freigelegt. Es ergab sich, dass die Mauer an Ihrer Basis um etwa 0,85 m gegenüber der Kante an der Oberfläche breiter war.

PG = **P**eriglaziale Sedimente 1, 2, 3, 4 = Kanäle A = Aussparungen in der Mauer M = isolierte Mauer, die vor dem Mauerwerk der Foundation steht und tiefer ansetzt.

- Im Querschnitt durch Kunstschacht und Foundation wird die Mauer von der Basis am Schacht aus in drei Absätzen nach oben schmaler.
- Die Grundlinie an der Basis ist nicht parallel zur Oberkante der Foundation. Der Abstand zwischen Grundlinie und Oberkante ist am NE-Ende (in der Zeichnung links) am größten und wird zum SW-Ende hin schmaler.
