Die Technik der ehemaligen Schwerspatgrube „Korb“ bei Eisen

Von Gerhard Müller

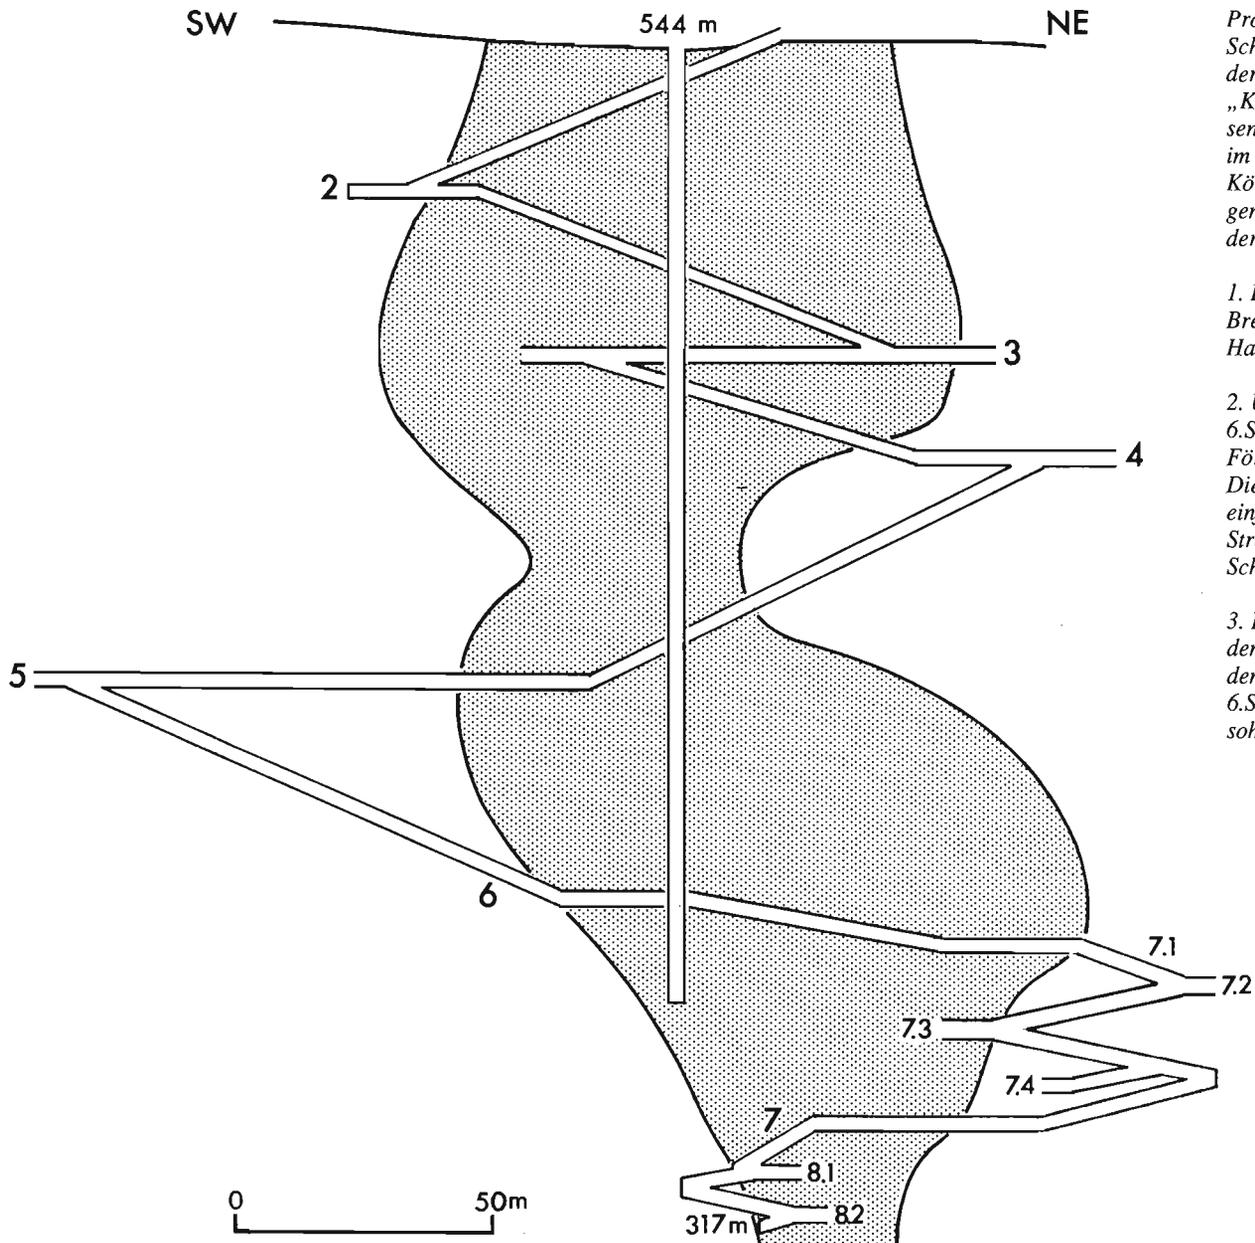
Projektion des Schwerepatkörpers der Grube „Korb“ auf eine senkrechte Ebene im Streichen des Körpers. Eingezeichnet sind die Förderwege:

1. Bis zur 6. Sohle Bremsberge mit Haspelförderung.

2. Unter der 6. Sohle gleislose Förderung mit Dieselladern über einfallende Strecken zum Schacht.

3. Förderung über den Schacht von den Füllörtern 6. Sohle und Teilsohle 7.2

Die Darstellung der Förderwege ist eine Umzeichnung des markscheiderischen Seigerrisses.

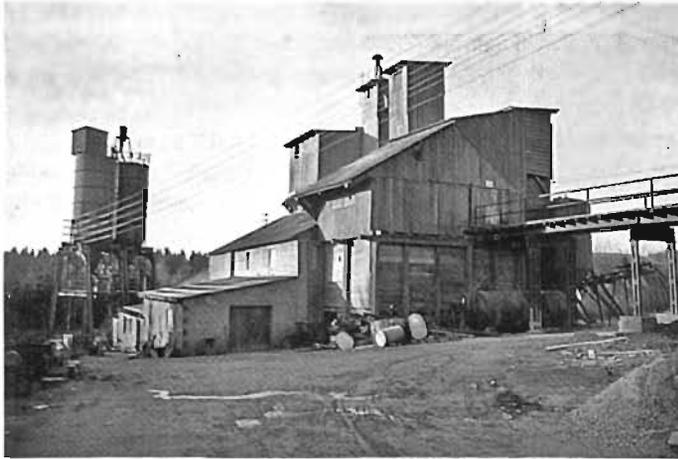
Tagesanlage, Zustand um 1970. An die Gleisbrücke anschließend das Mahlwerk, dahinter Absack- und Versandanlage. In den flächen Schuppen Magazin (vorn) und Werkstatt (hinten). Im Hintergrund die Siloanlage.

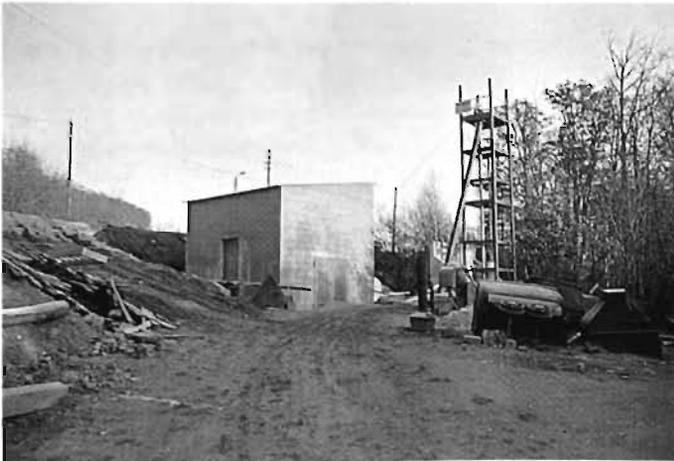
Bauarbeiten am Fahr- und Förderschacht. Standort beim Mahlwerk. Links der Damm mit den Fördergleisen, ganz im Hintergrund (nicht erkennbar) hinter dem unfertigen Schachtgerüst das Mundloch des Bremsbergs. Im Vordergrund das Fördermaschinenhaus.

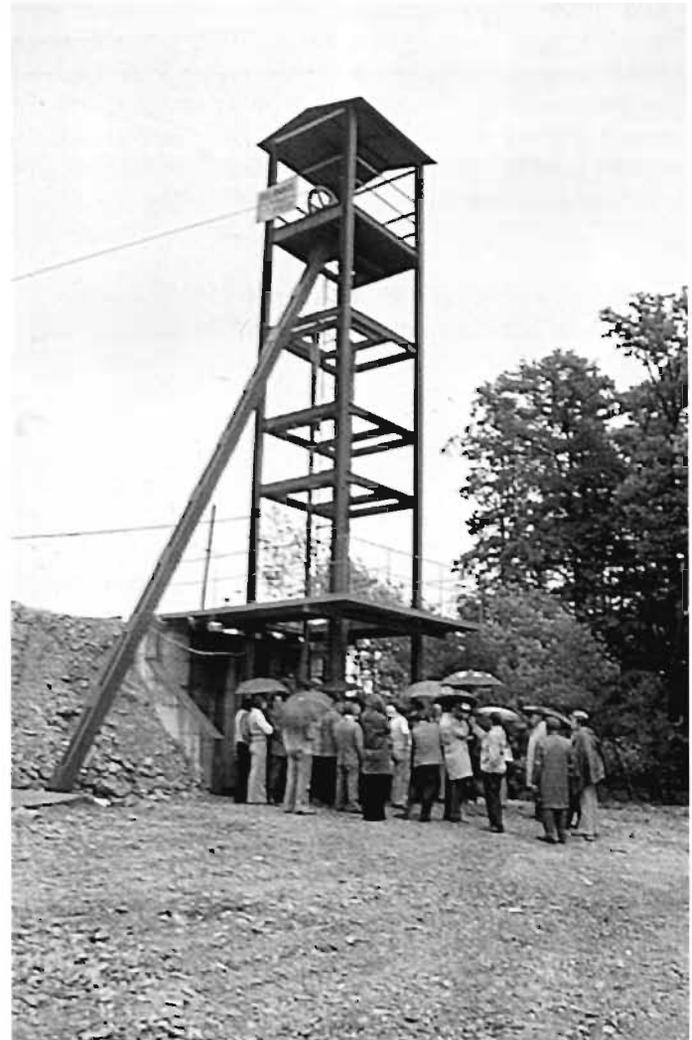
Der fertige Schacht bei der Einweihung. Der Füllort in Höhe des Dammes wurde später noch umkleidet.

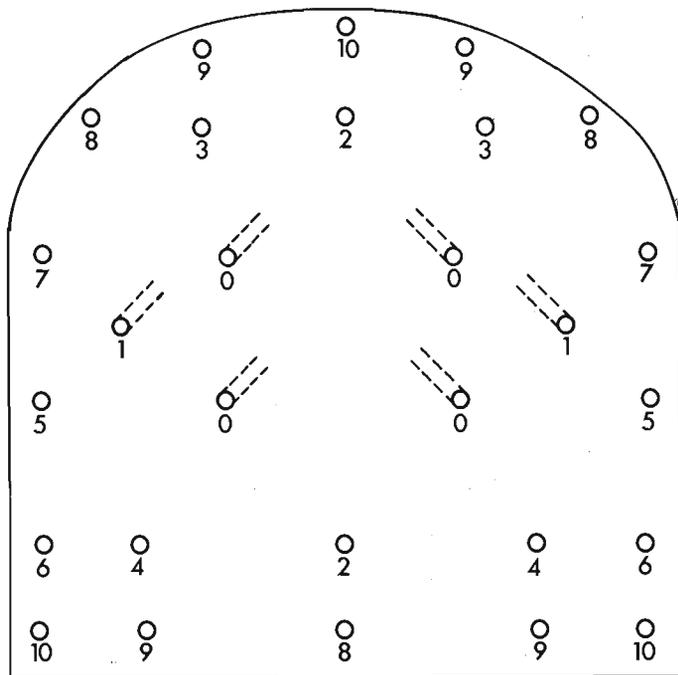
Bohr- und Sprengschema beim Streckenvortrieb.

Bei einem Streckenquerschnitt von $7 - 8 \text{ m}^2$ wurden 27 Löcher gebohrt und mit 24 kg Ammon-Gelit 2 besetzt. Die Abschlaglänge betrug 1,6 m.

Das Sprengschema entspricht einem Keileinbruch und stellte wie die Abschlaglänge nach den betrieblichen Erfahrungen die beste Lösung dar.

Die gestrichelt gezeichneten Bohrlöcher wurden schräg ansteigend, die nur durch einen Kreis angedeuteten Bohrlöcher parallel zur Streckenrichtung gebohrt. Die Zahlen entsprechen den Zeitstufen der Zünder (0 = Momentzünder, 1 - 10 Viertelsekundenzünder, also eine Verzögerung von 250 Millisekunden je Zeitstufe).

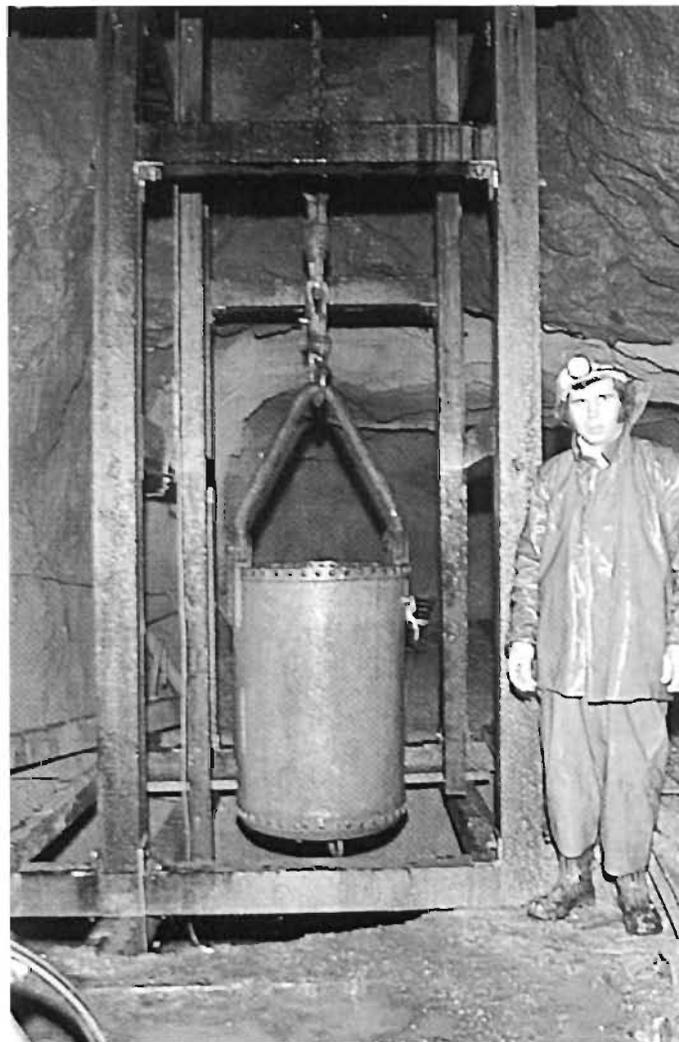
Der spätere Füllort auf der 6. Sohle während des Schachtausbaus. Am Seil der Förderkübel.

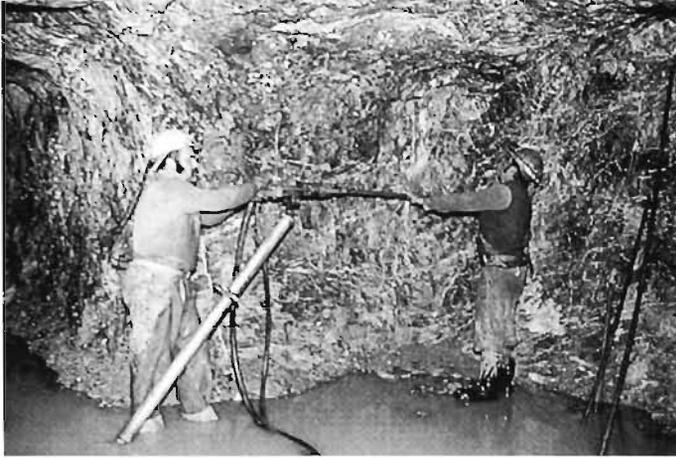
Bohrhammer auf pneumatischer Vorschubstütze beim Anbohren im Schwerspatkörper.

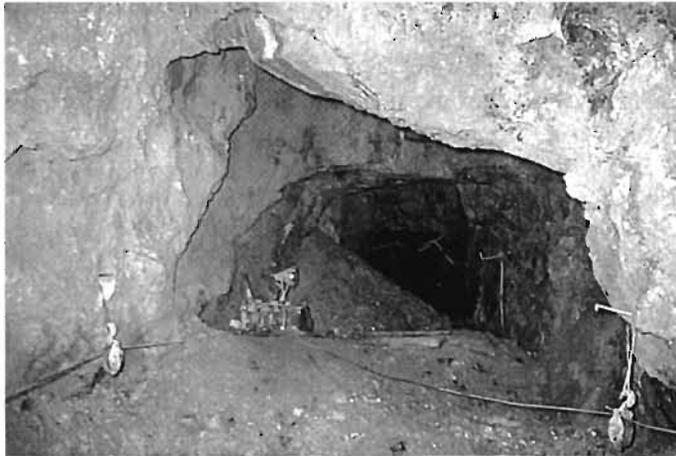
Firstenstoßbau zwischen 4. und 3. Sohle. Im Mittelgrund der Haspelantrieb, im Vordergrund zu beiden Seiten Führungsrollen und Haspel.

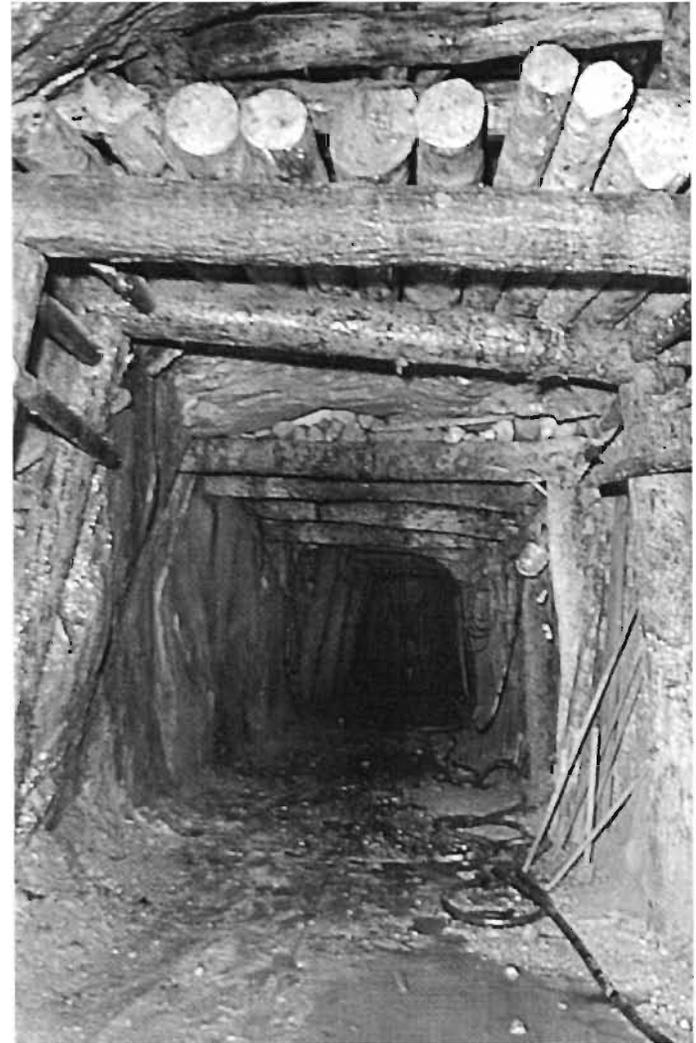
Strecke im Schwerspatkörper in Holzausbau mit Türstöcken und Verzug.

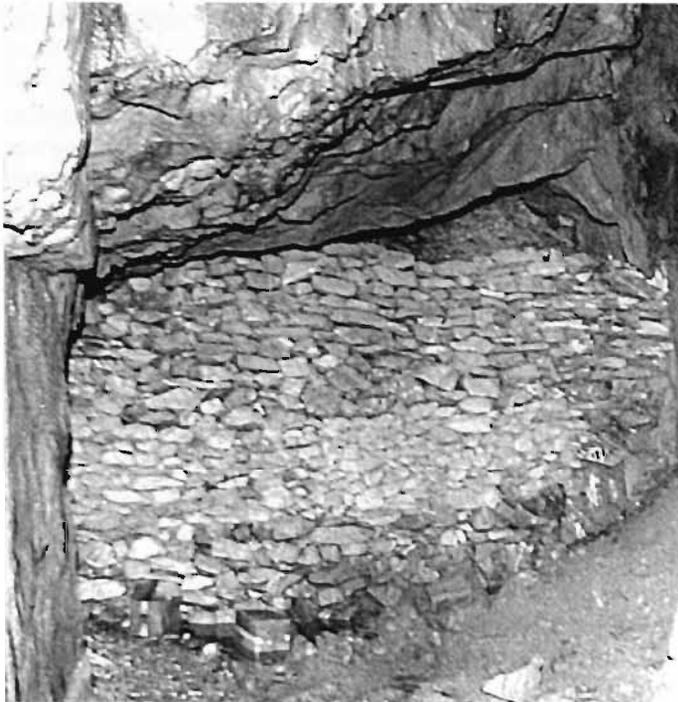
Bergemauer wenig unterhalb der 6. Sohle.

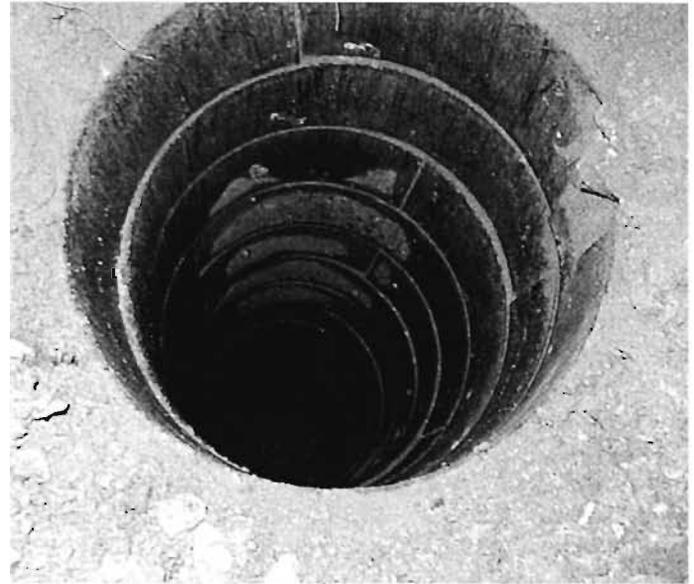
Förderrolle im Versatz aus Rundblechen.

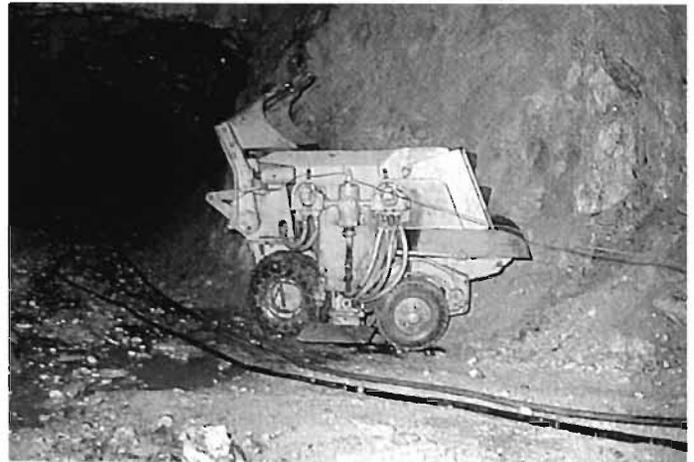
Druckluftbetriebenes, gleisloses LHD-Gerät. Links hochgeklappt die Wurfschaufel, hinter der Steuereinheit die kippbare Lademulde, am rechten Ende die Verschußklappe.

Dieser wurde ab der 6. Sohle abgelöst durch gleislose, druckluftbetriebene LHD-Geräte (load - haul - dump = Laden - Transportieren - Stürzen). Diese Maschinen besitzen eine Wurfschaukel, mit der sie sich selbst eine mittelgroße Lademulde füllen können. Diese Lademulde läßt sich verkippen und damit entleeren. Abgesehen von einem dicken Druckluftschlauch sind sie frei verfahrbar. (Ab 1974 im Einsatz Typ T2GH und ab 1978 auch Typ Cavo, beide von Atlas Copco.)

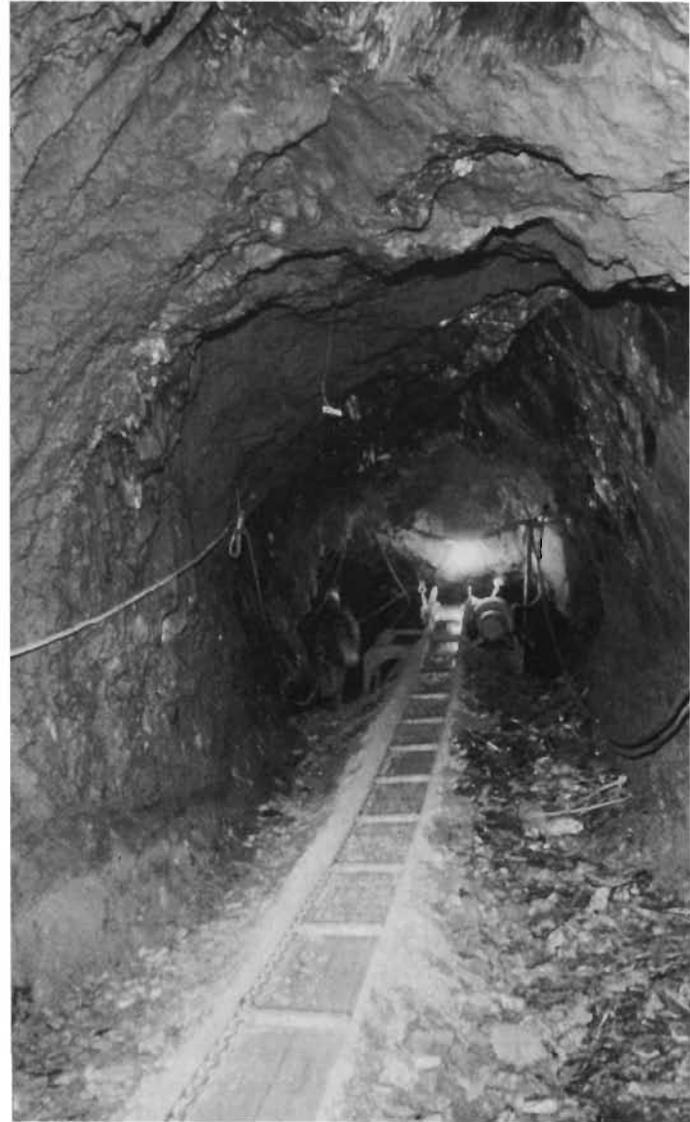
Pannergurttörderer beim Auffahren des Bremsberges von der 5. zur 6. Sohle. Blick nach oben zur Antriebseinheit.

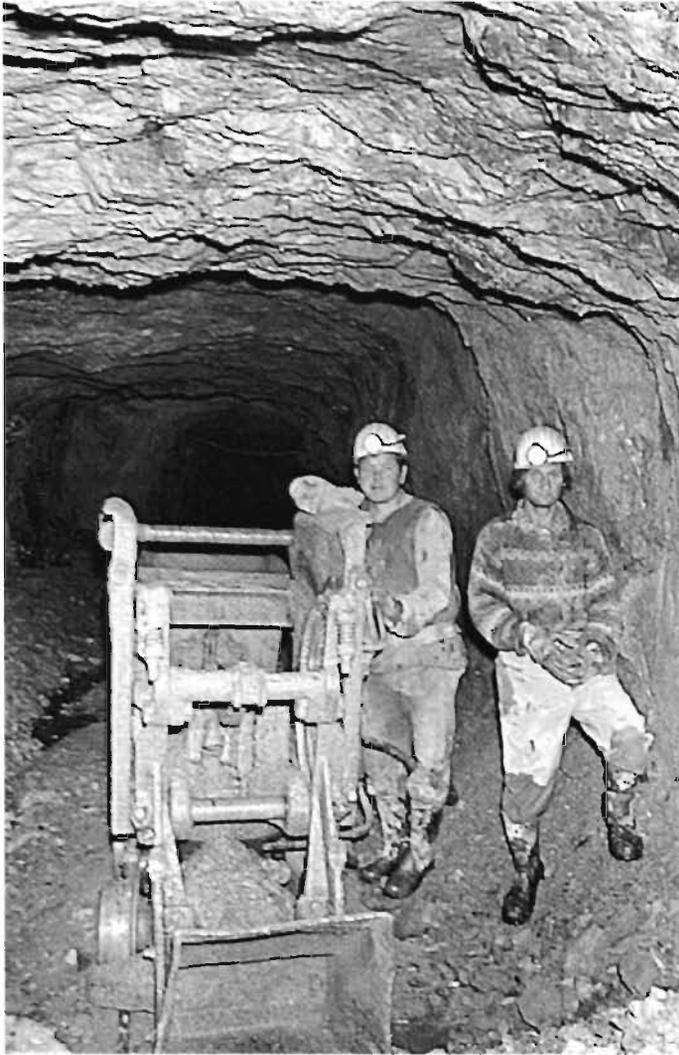
Druckluftbetriebener, gleisgebundener Wurfschaufellader. An der Maschine der spätere Betriebsführer Karl Emde. Daneben der bereits verstorbene Karl Weber.

Die Ladearbeit erfolgte von Hand. Seit 1960 wurde erstmals auf der 3. Sohle ein gleisgebundener und druckluftbetriebener Überkopflader (Wurfschaufellader Typ LM 30, Baujahr 1952, von Atlas Copco) eingesetzt.

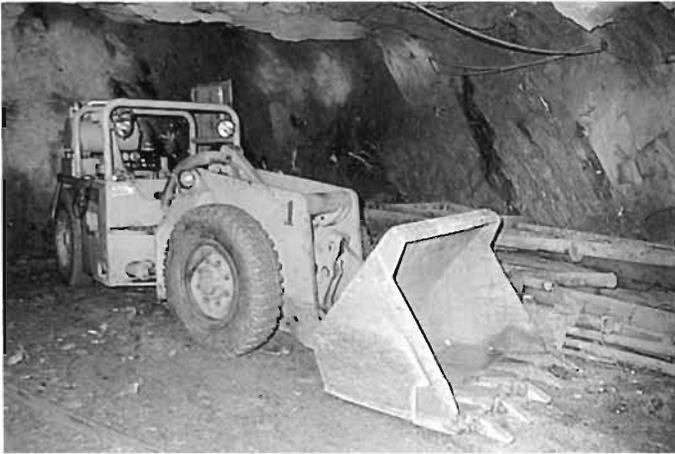
Dieselgetriebener Radlader zu Beginn des Einsatzes. Hinter der Vorderachse befindet sich eine Knickbrücke, die einen engen Kurvenradius erlaubt.

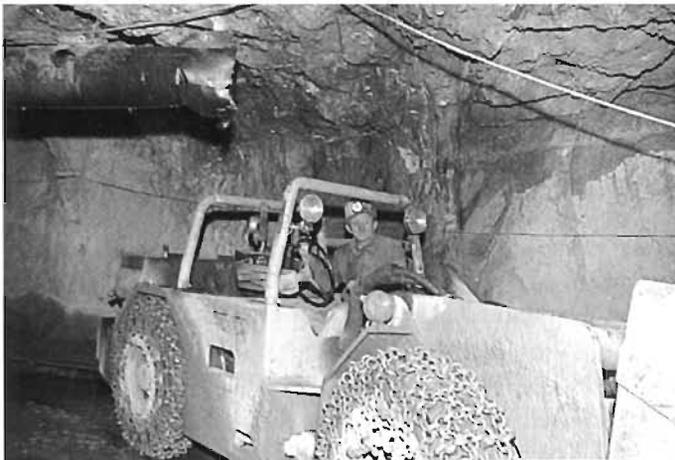
Der gleiche Lader im späteren Betrieb mit Radketten. Der Fahrer ist Walter Carius. Fotos: Privat
